Überplanmäßige Ausgabe Neubau Steganlage Holzteich (öffentlicher Geh- und Radweg mit Erschließungsfunktion für Marina Yachtzentrum GmbH)

Inspektionsbericht

Marina am Ryck

Neubau Steganlage Holzteichquartier

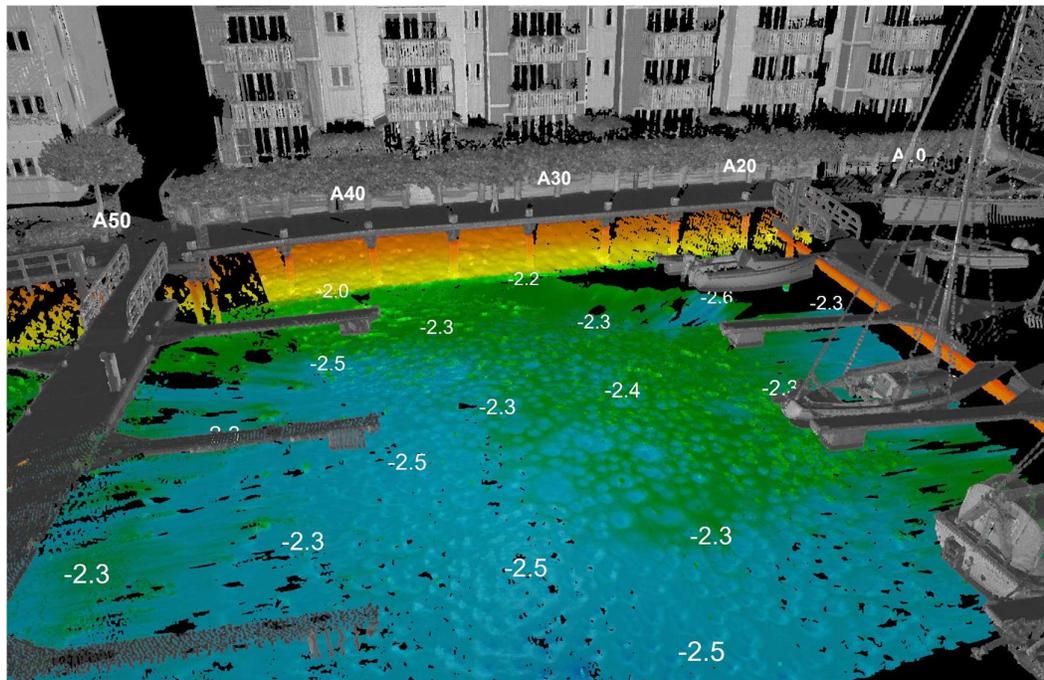
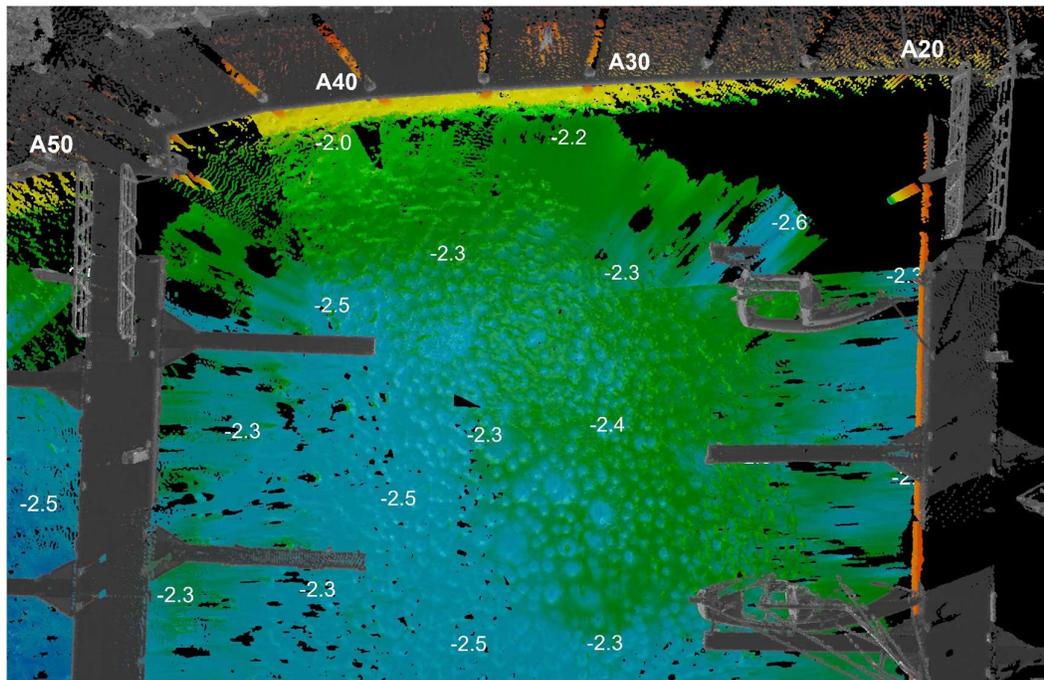
2.2 Etwas flacherer Bereich, A25-40

Ein etwas flacherer Bereich ist in der Marina ungefähr zwischen A25 und 40 erkennbar.

Abbildung 3. Ein etwas flacherer Bereich zwischen A25 und 40

Abbildung 4. Ein etwas flacherer Bereich zwischen A25 und 40

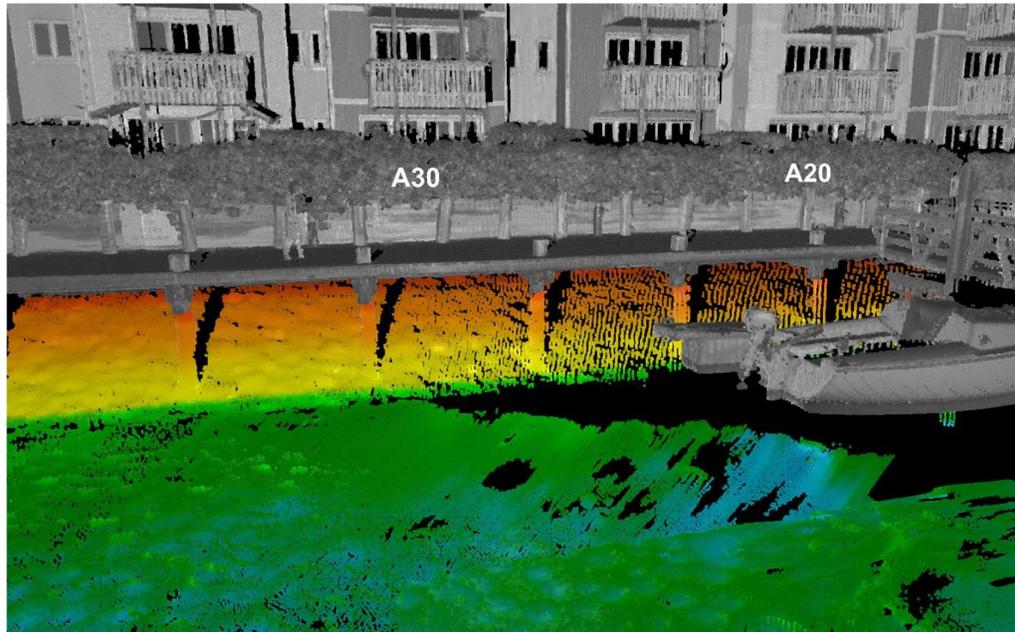
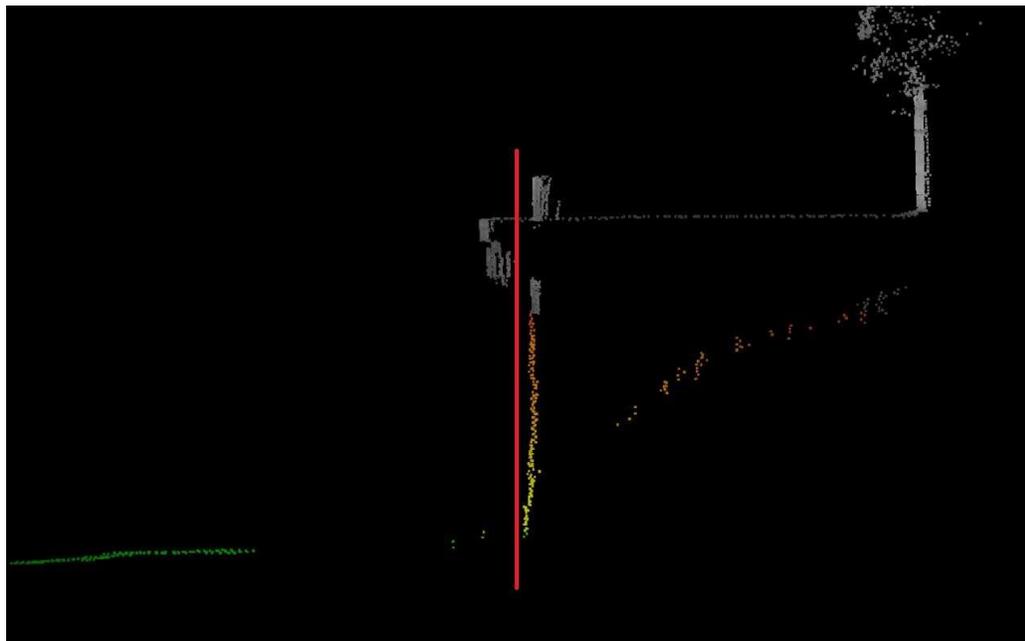
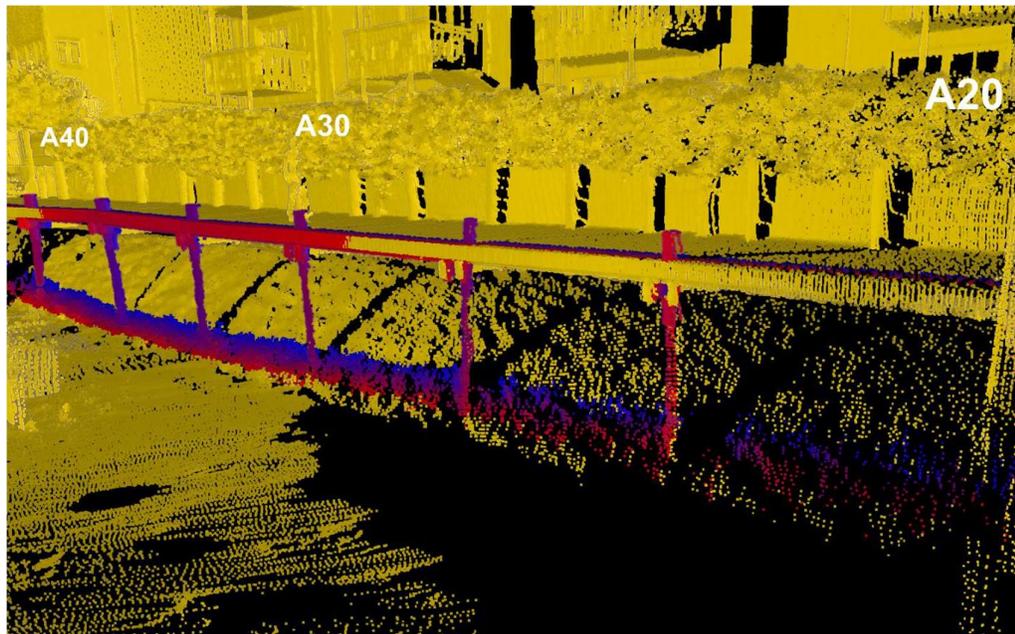
2.3 Leichte Verformung, A27

Eine mögliche Verformung ist an Position A27 festzustellen.

Abbildung 5. Leichte Verformung an einem Pfahl an Position A27

Abbildung 7. Leichte Verformung an einem Pfahl an Position A27
(Tiefenschattenanalyse)

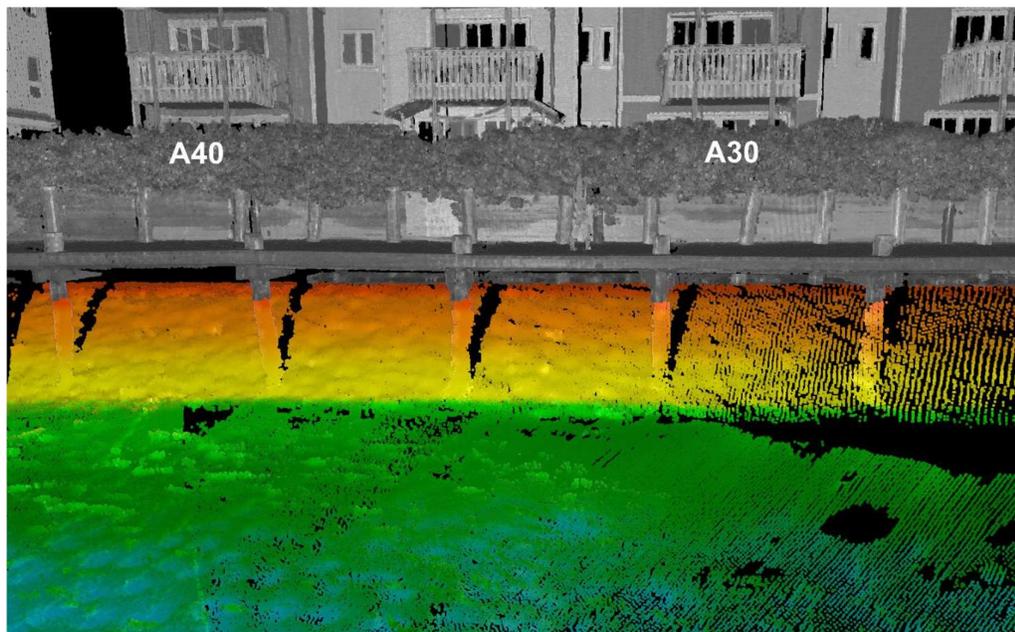
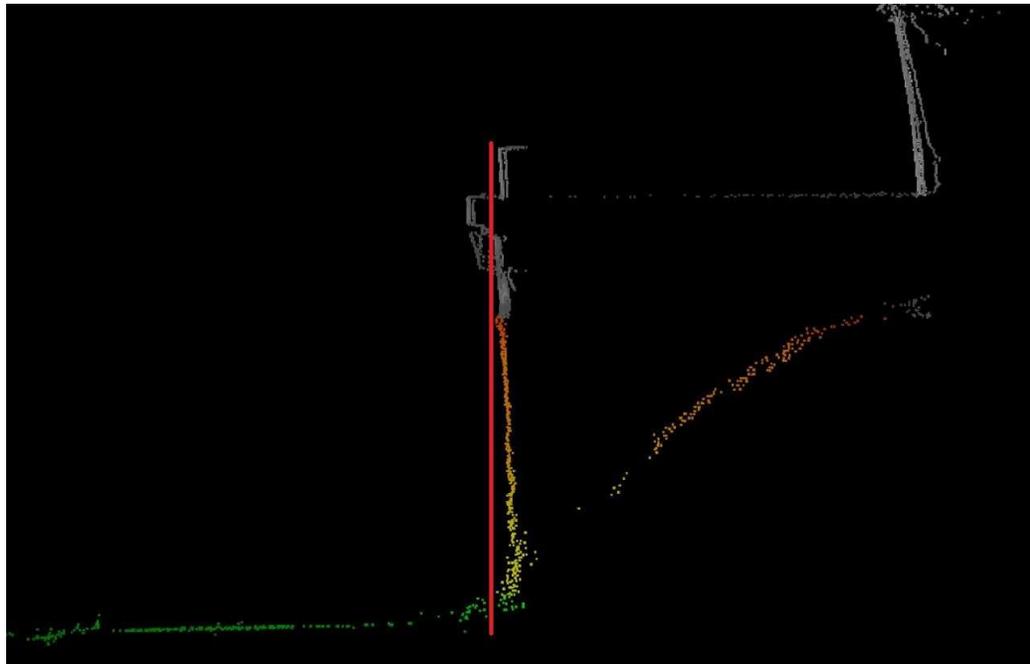
2.4 Leichte Verformung, A35

Der Pfahl an Position A35 ist nicht vollständig senkrecht.

Abbildung 8. Leichte Verformung an einem Pfahl an Position A35

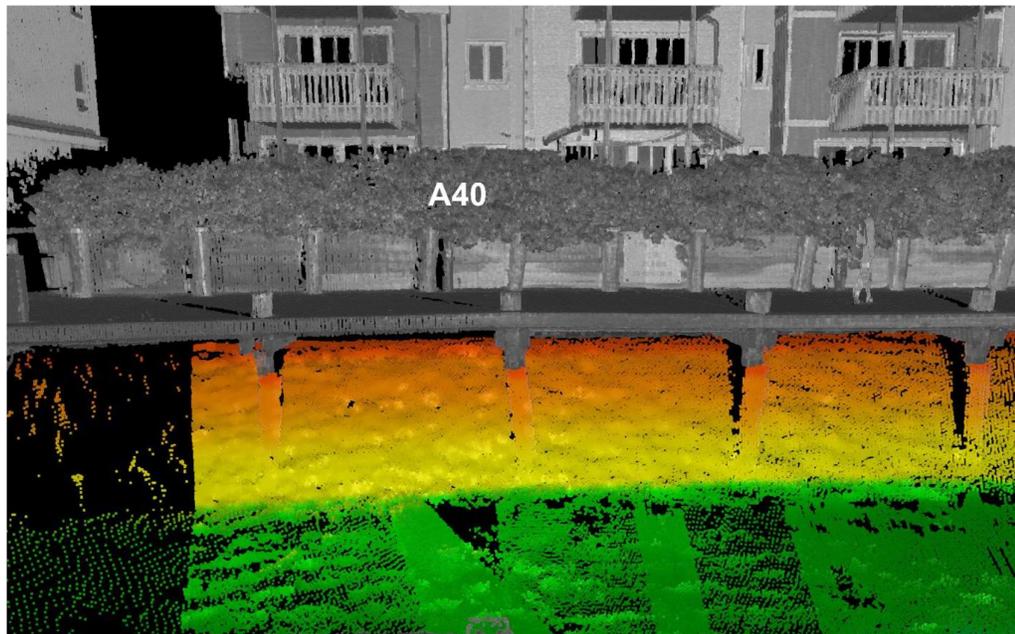
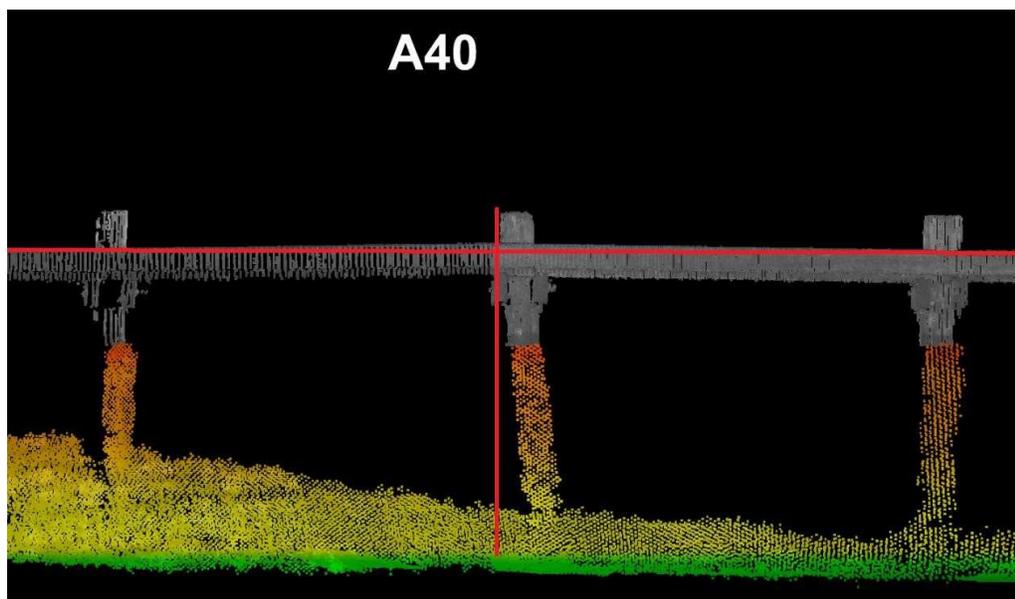
2.5 Signifikante Verformung, A36-42

Eine signifikante Verformung ist an den Strukturen zwischen A36 und 42 feststellbar. Der Pfahl ist nicht senkrecht. Eine leichte Erhebung ist auch in der Oberkonstruktion zu sehen.

Abbildung 10. Signifikante Verformung an den Strukturen zwischen A36 und 42

Abbildung 11. Signifikante Verformung an den Strukturen zwischen A36 und 42 (Hervorhebung)

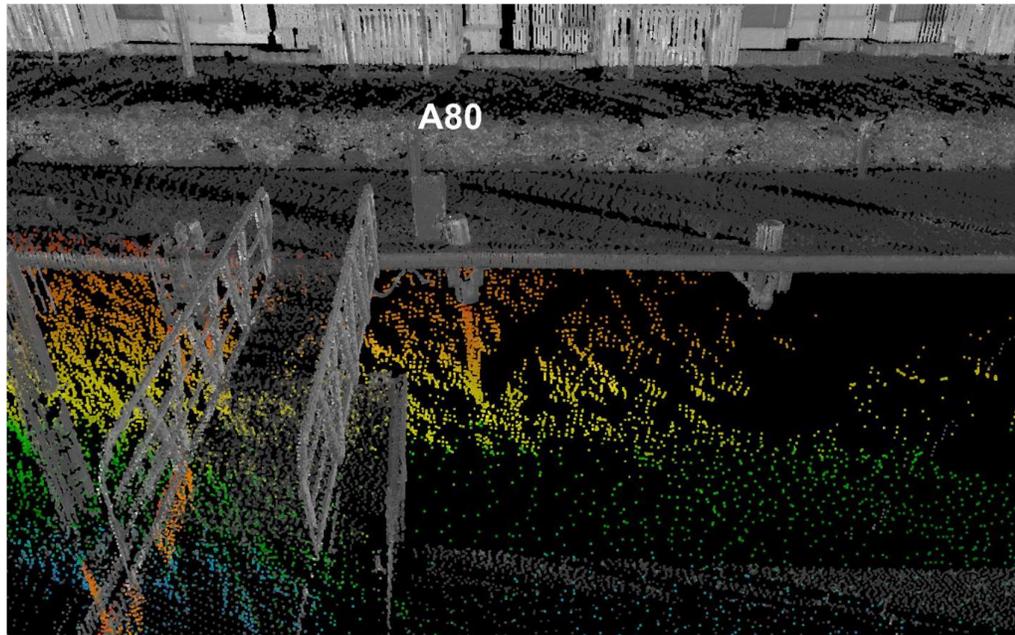
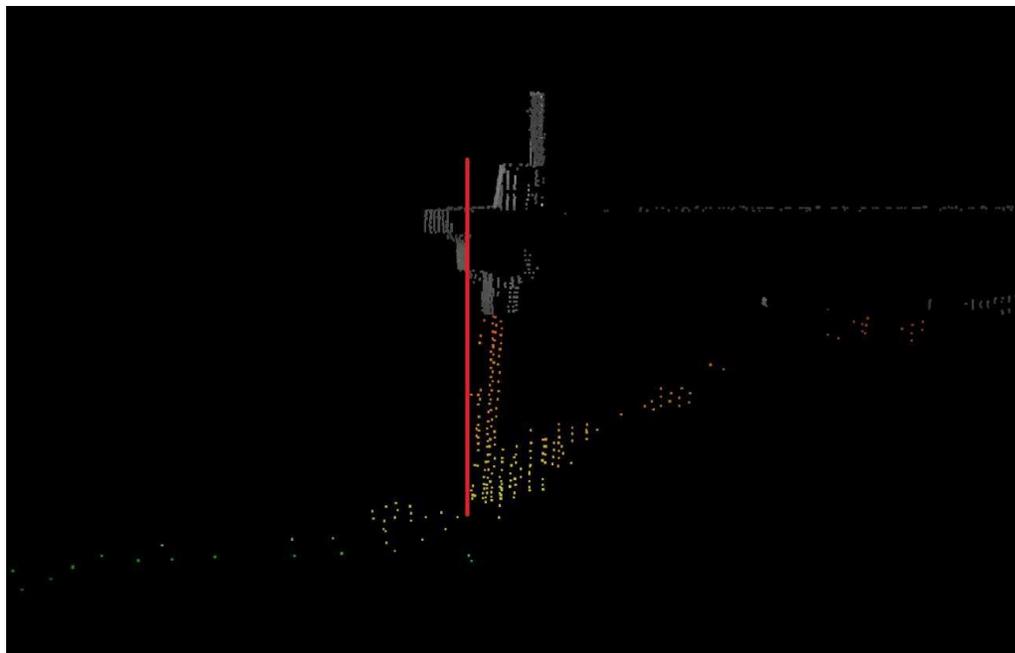
2.6 Signifikante Verformung, A80

Abbildung 12. Signifikante Verformung an einem Pfahl an Position A80

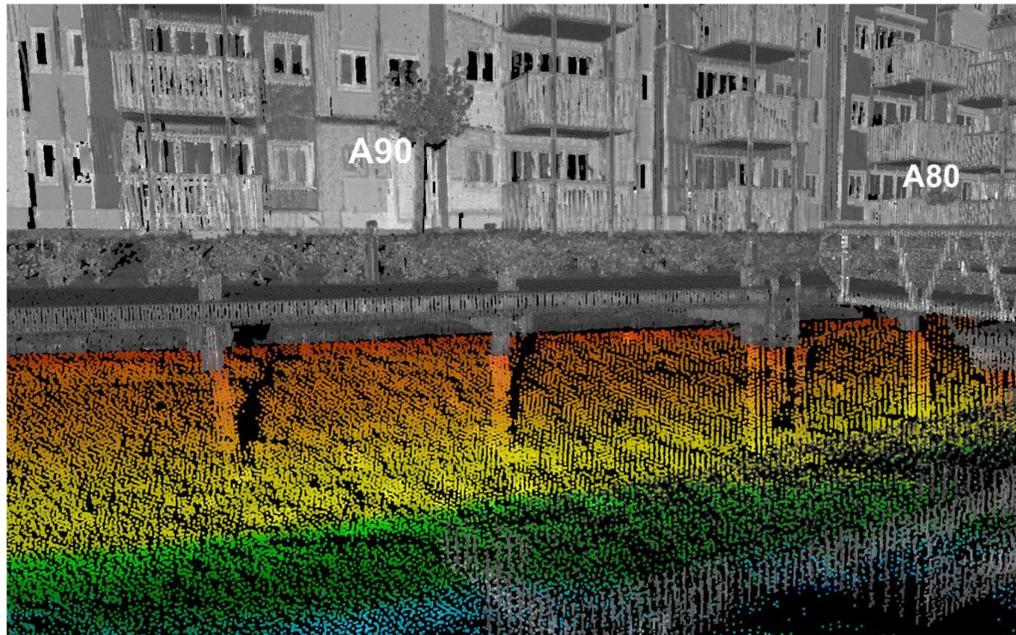
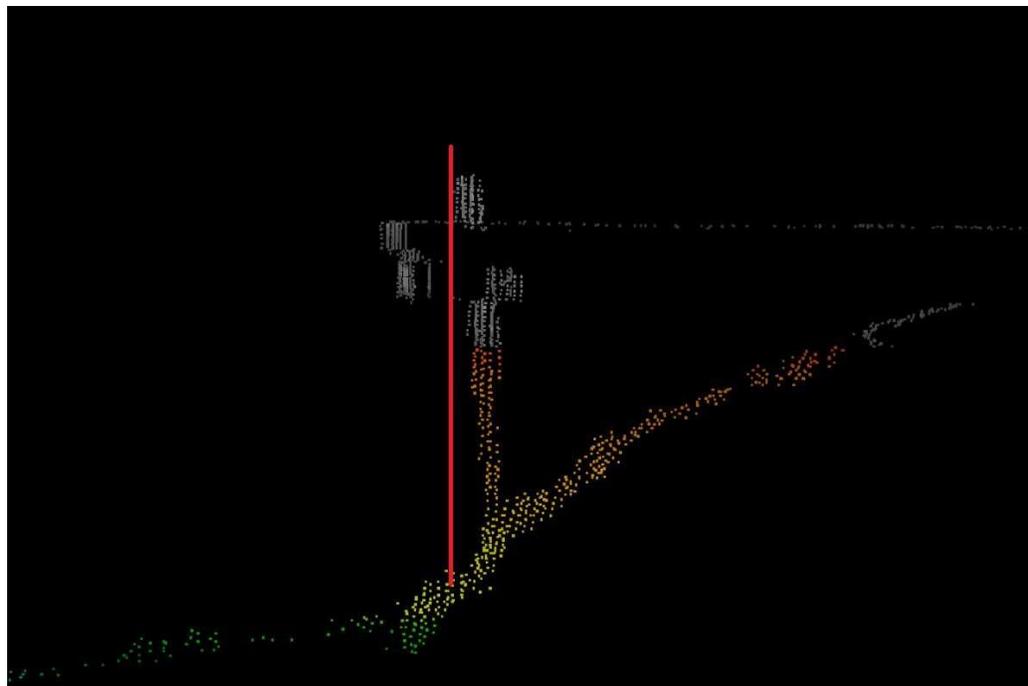
2.7 Leichte Verformung, A88

Abbildung 14. Leichte Verformung an einem Pfahl an Position A88

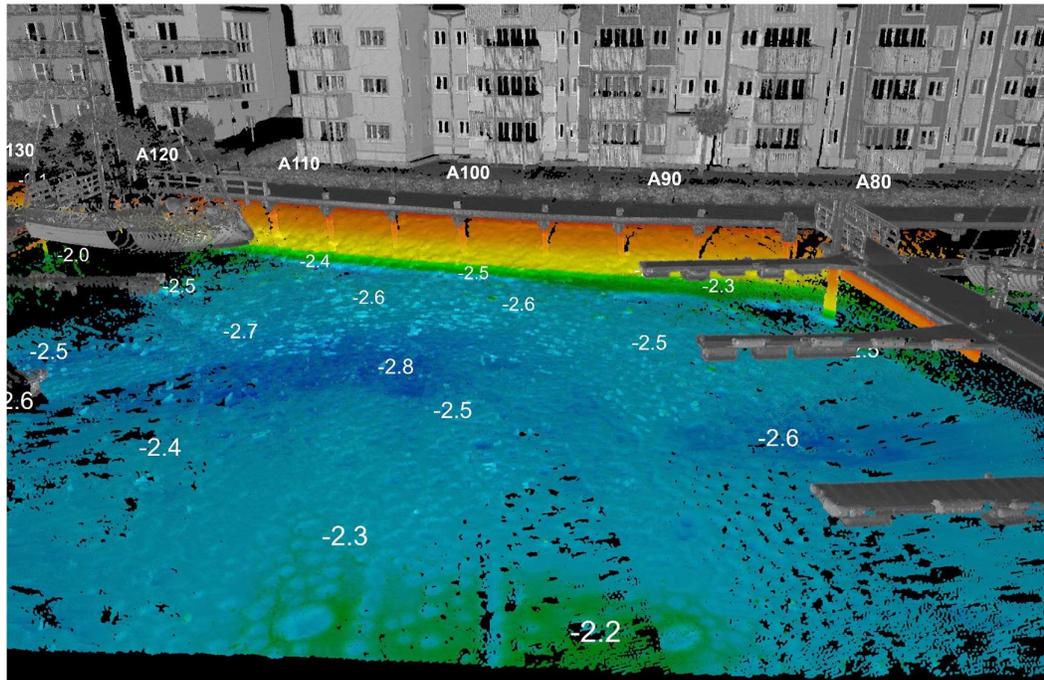
2.8 Etwas flacherer Bereich, A88-96

Ein etwas flacherer Bereich ist in der Marina ungefähr zwischen A88 und 96 erkennbar.

Abbildung 16. Ein etwas flacherer Bereich zwischen A88 und 96

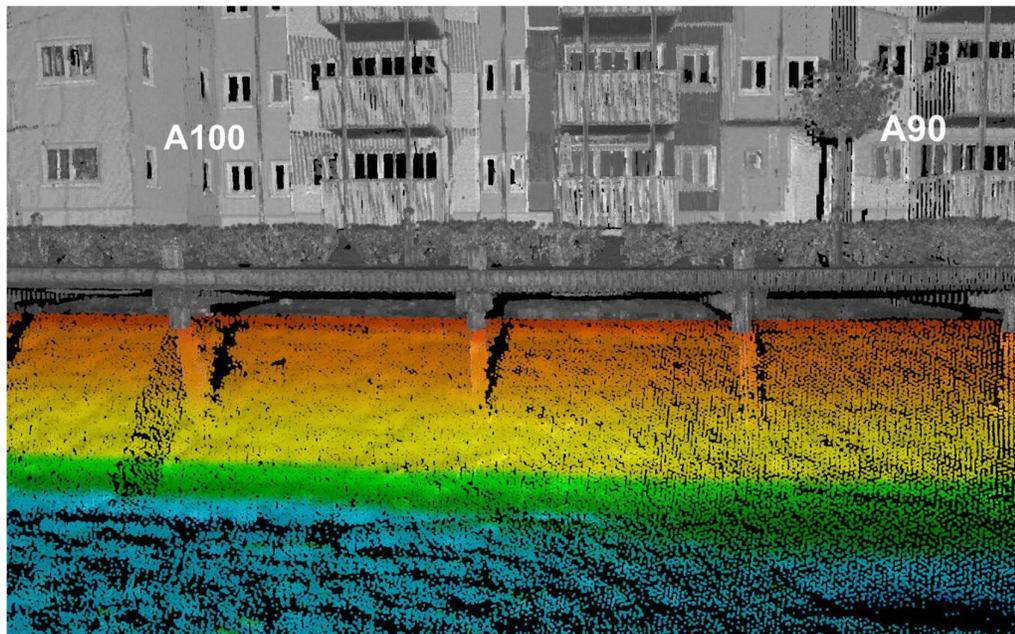
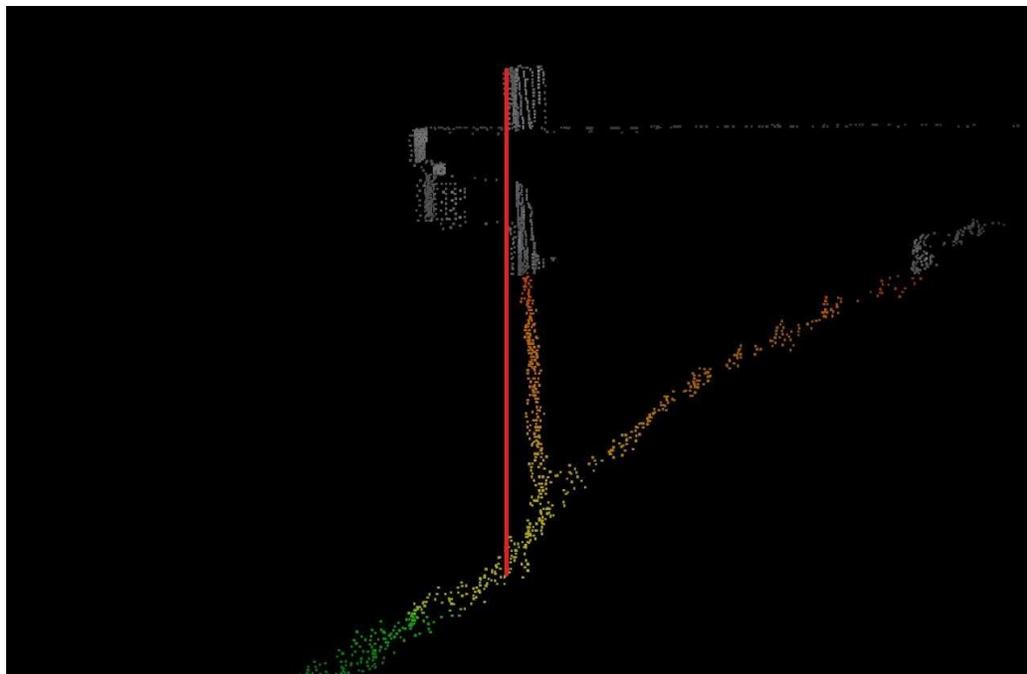
2.9 Leichte Verformung, A96

Abbildung 17. Leichte Verformung an einem Pfahl an Position A96

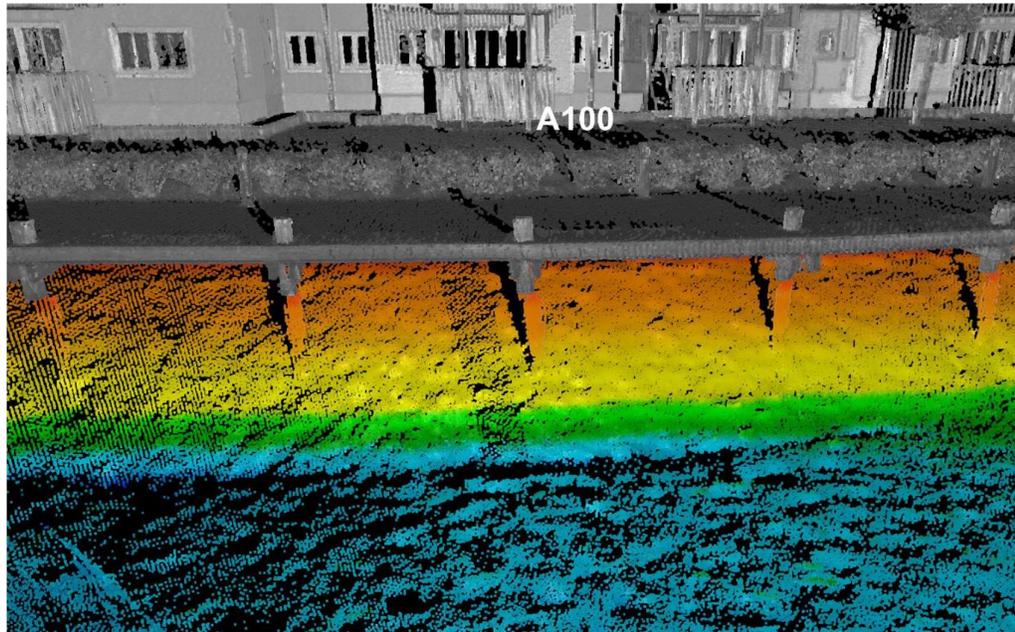
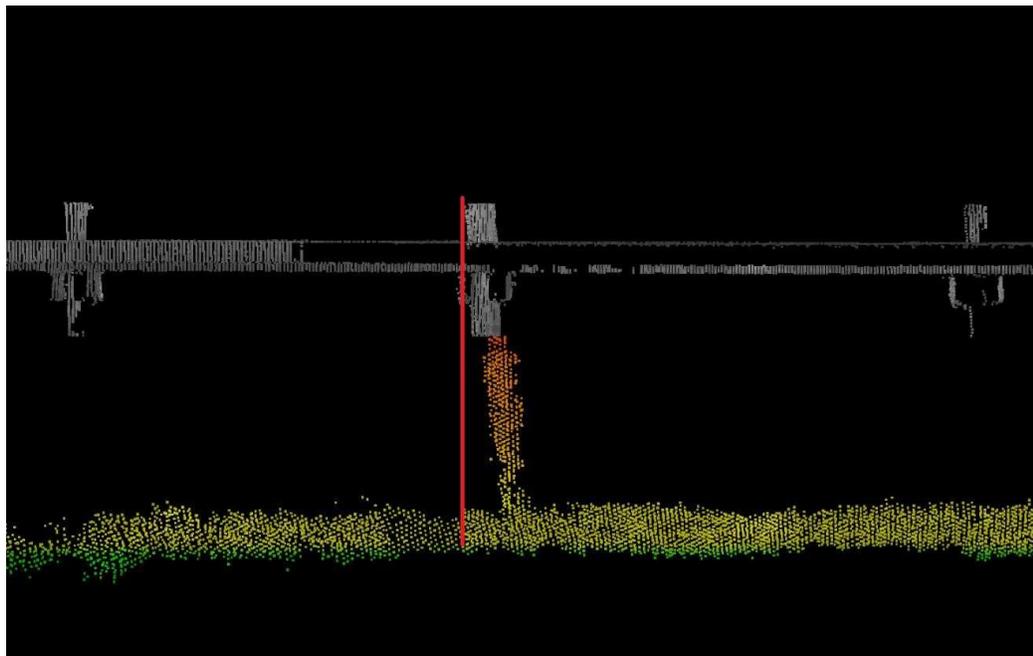
2.10 Signifikante Verformung, A101

Der Pfahl an Position A101 scheint signifikant schräg zu stehen.

Abbildung 19. Signifikante Verformung an einem Pfahl an Position A101

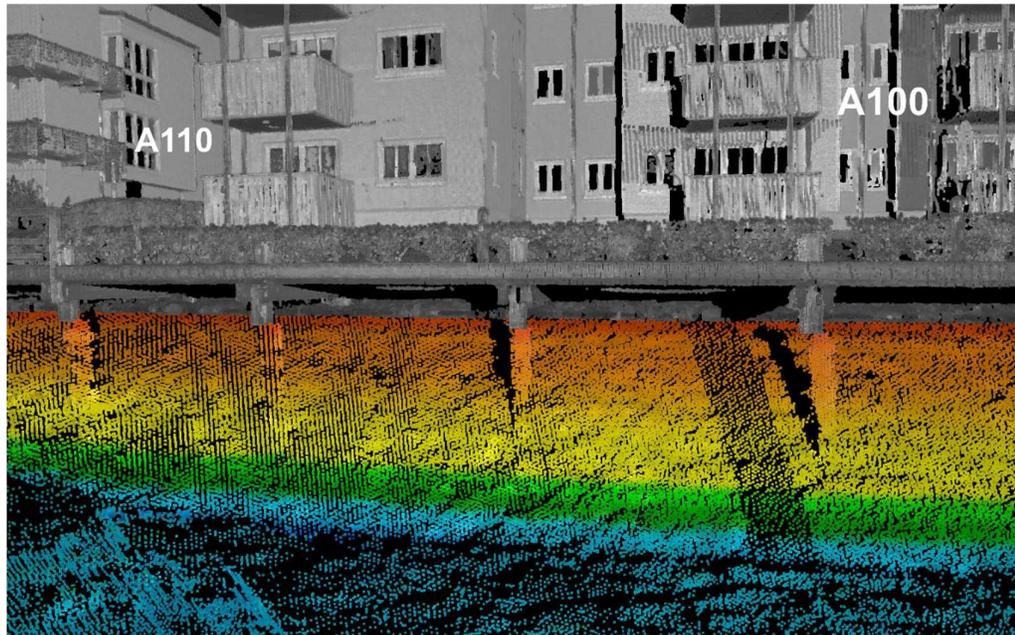
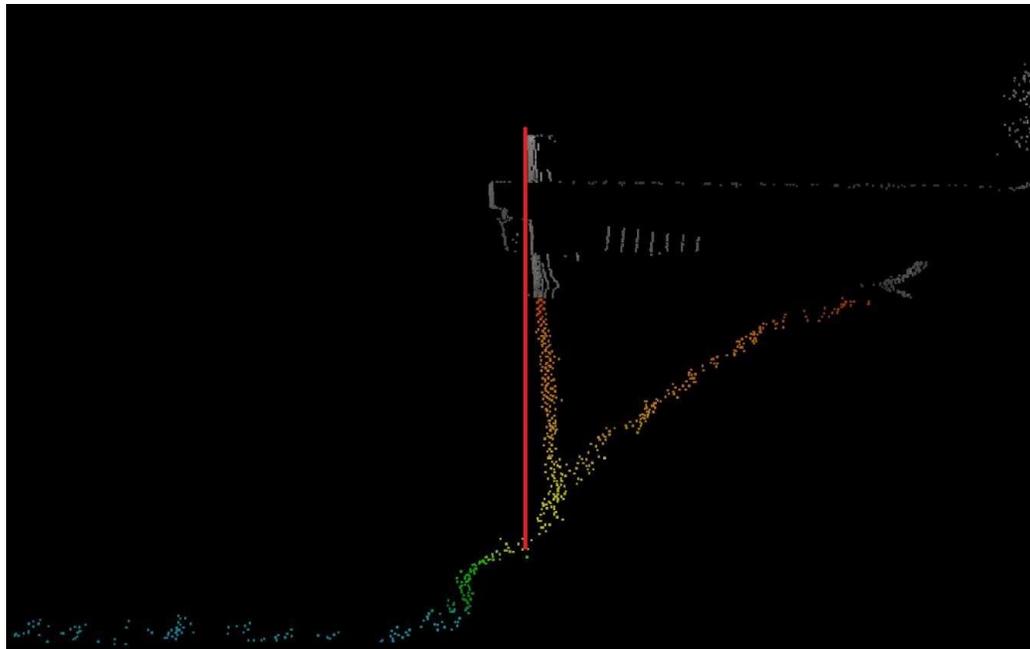
2.11 Leichte Verformung, A105

Abbildung 21. Leichte Verformung an einem Pfahl an Position A105

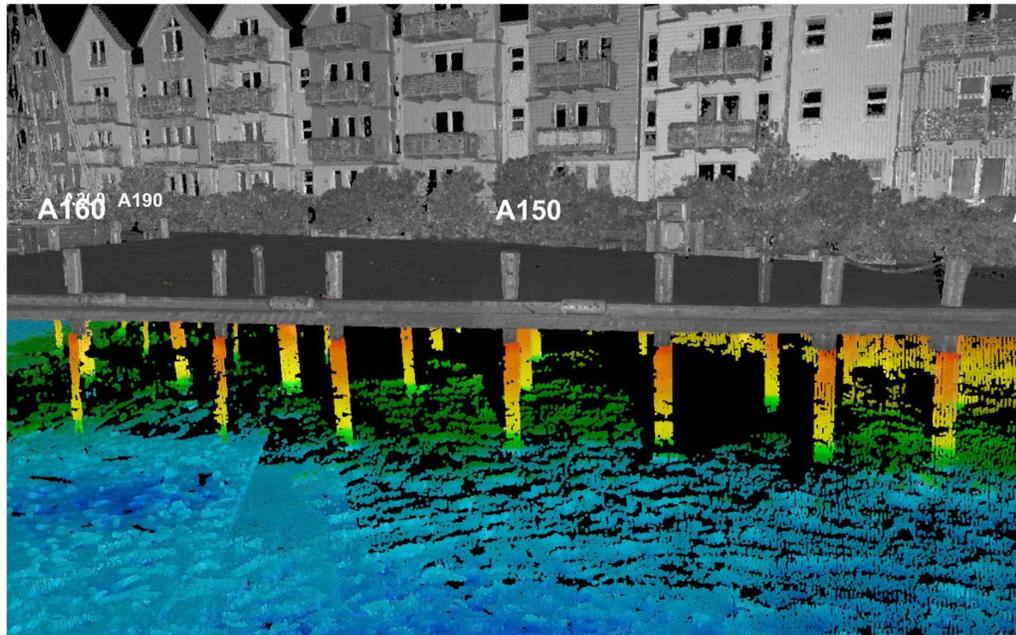
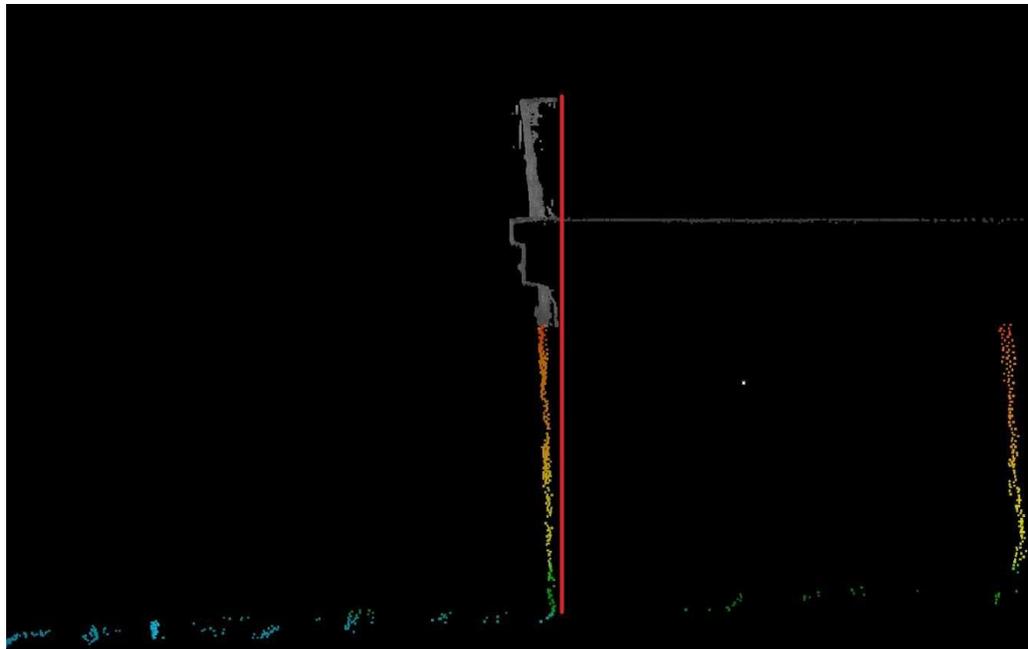
2.12 Leichte Verformung, A150

Abbildung 23. Leichte Verformung an einem Pfahl an Position A150

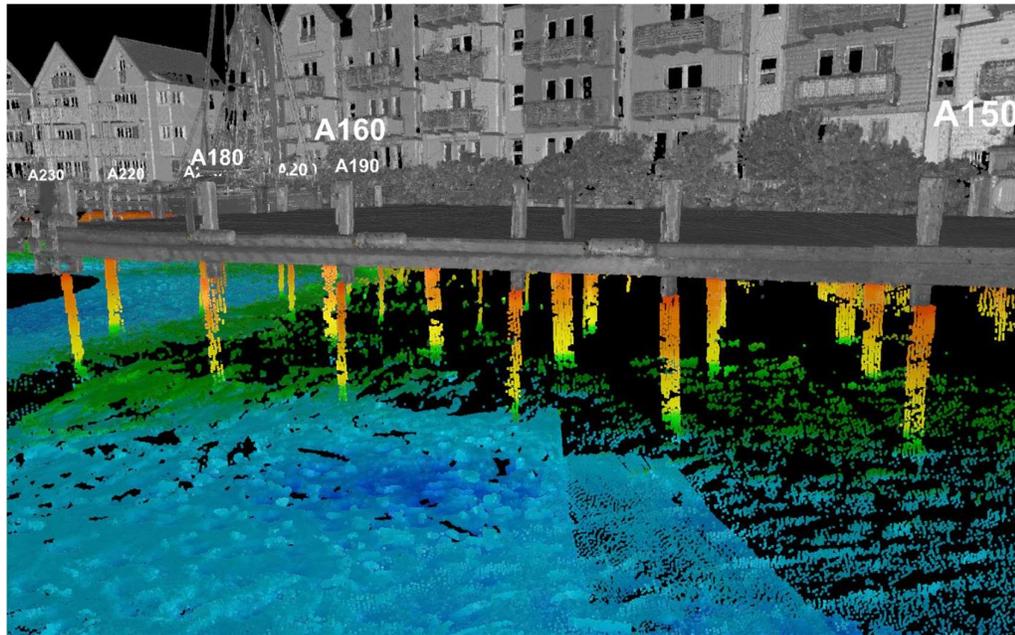
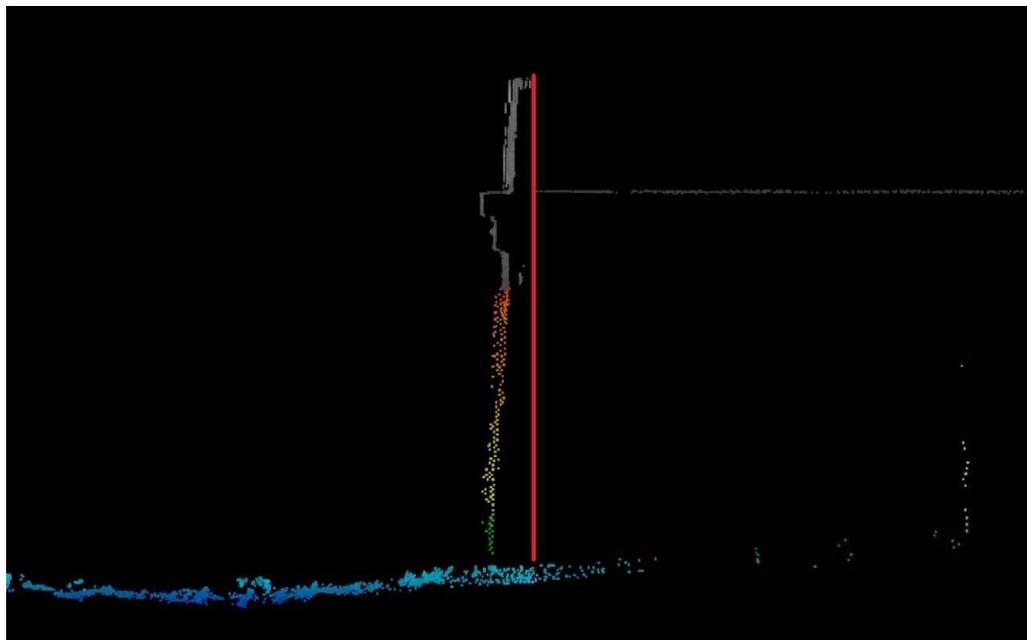
2.13 Leichte Verformung, A157

Abbildung 25. Leichte Verformung an einem Pfahl an Position A157

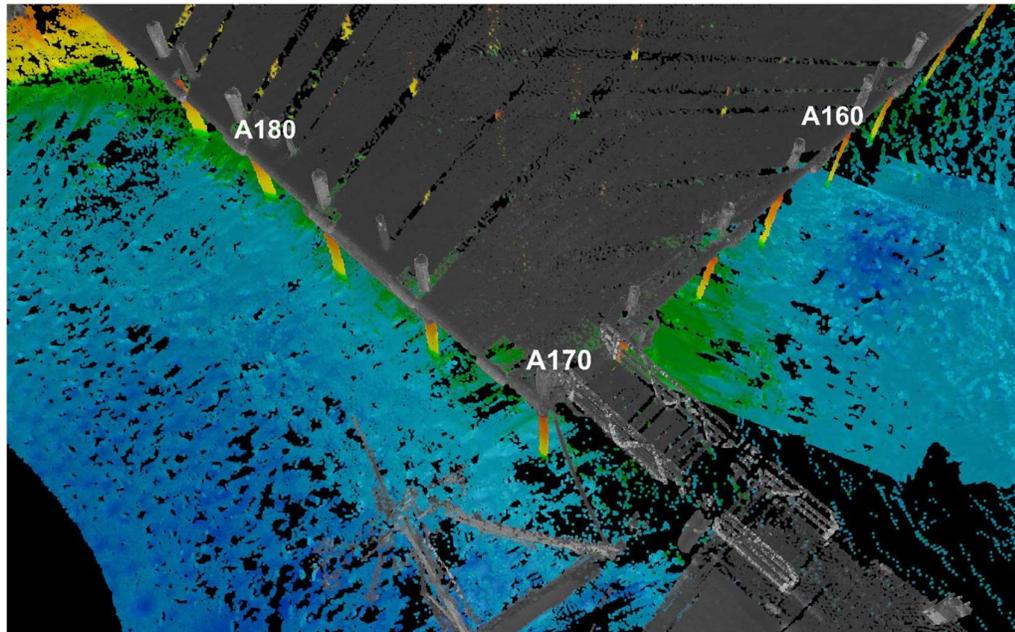
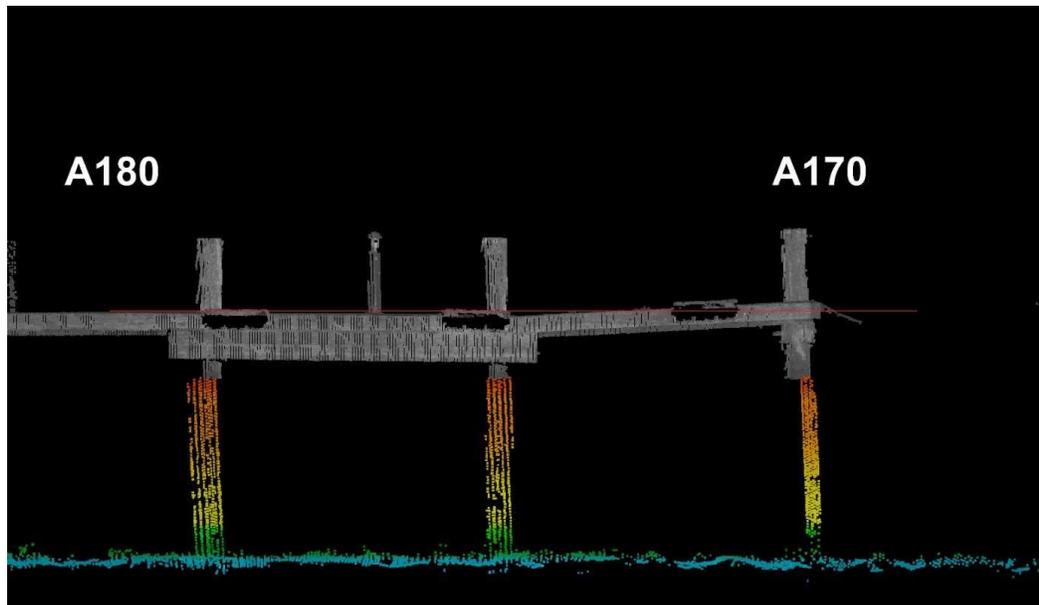
2.14 Leichte Verformung, A165-175

Eine mögliche Verformung ist zwischen A165 und 175 zu erkennen. Die Ecke der Oberkonstruktion neigt sich aufwärts.

Abbildung 27. Mögliche Verformung zwischen A165 und 175

Abbildung 29. Mögliche Verformung zwischen A165 und 175 (Hervorhebung)

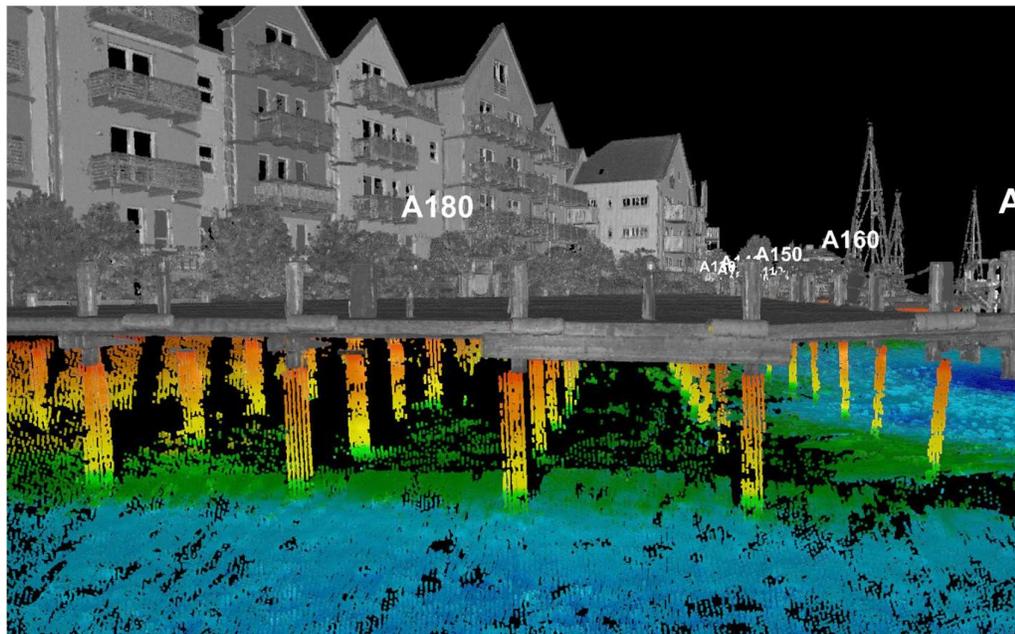
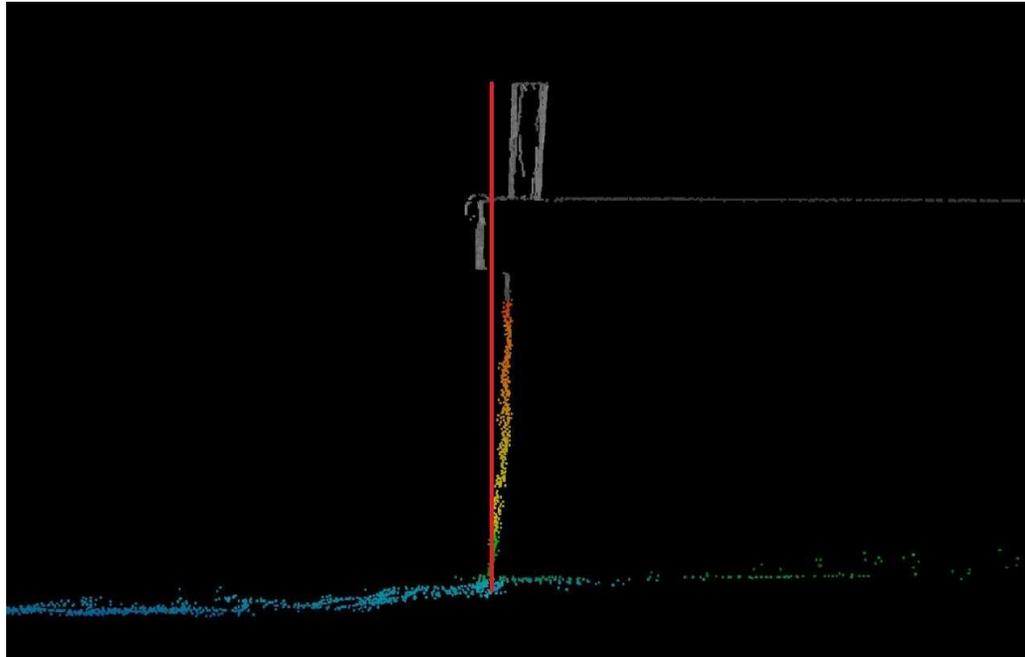
2.15 Leichte Verformung, A179

Abbildung 30. Leichte Verformung an einem Pfahl an Position A179

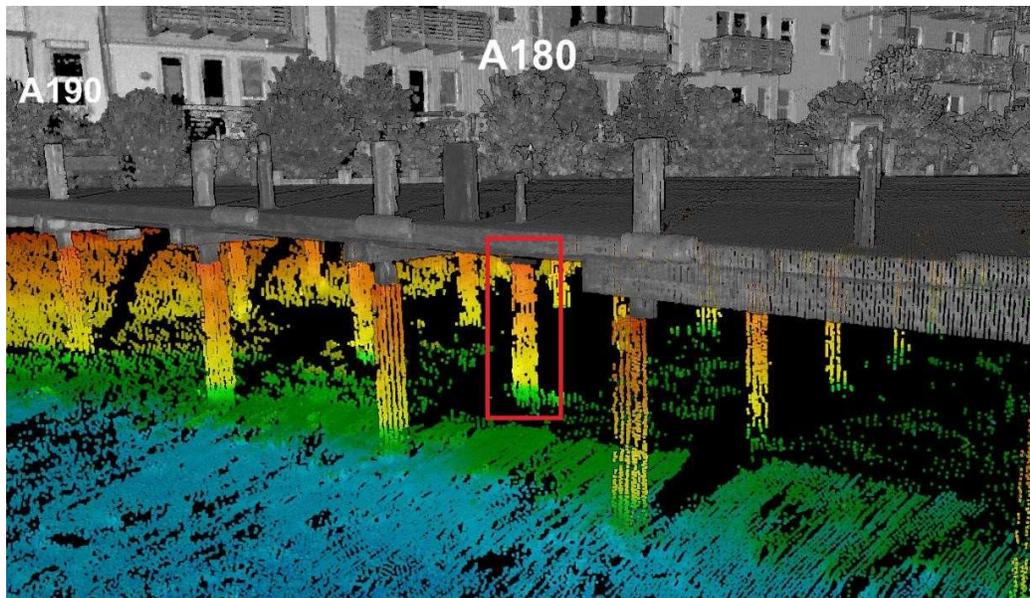
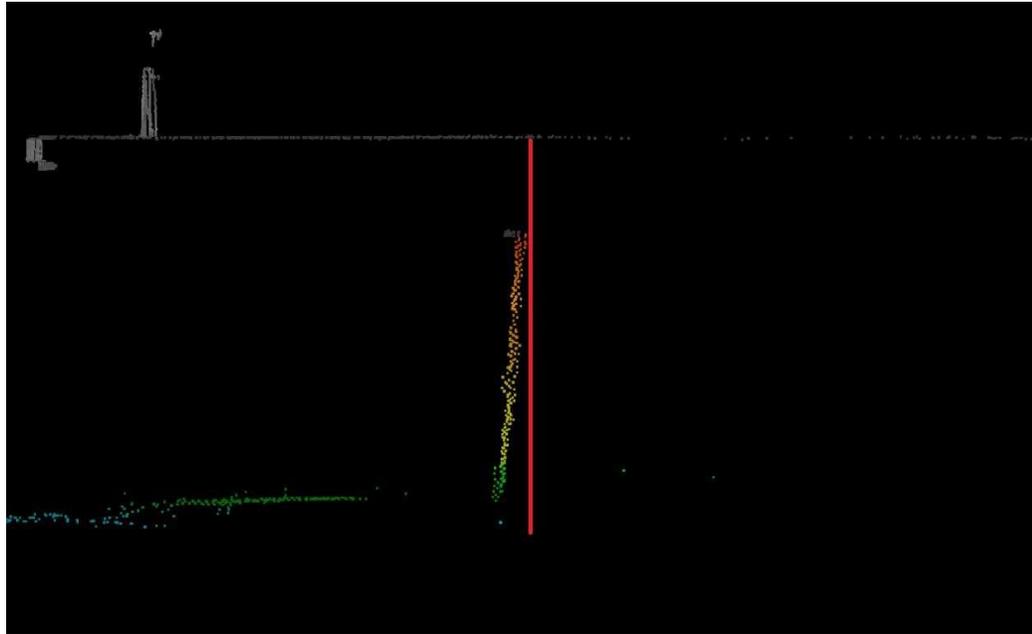
2.16 Signifikante Verformung, A183

Abbildung 32. Signifikant schräg stehender Pfahl an Position A183

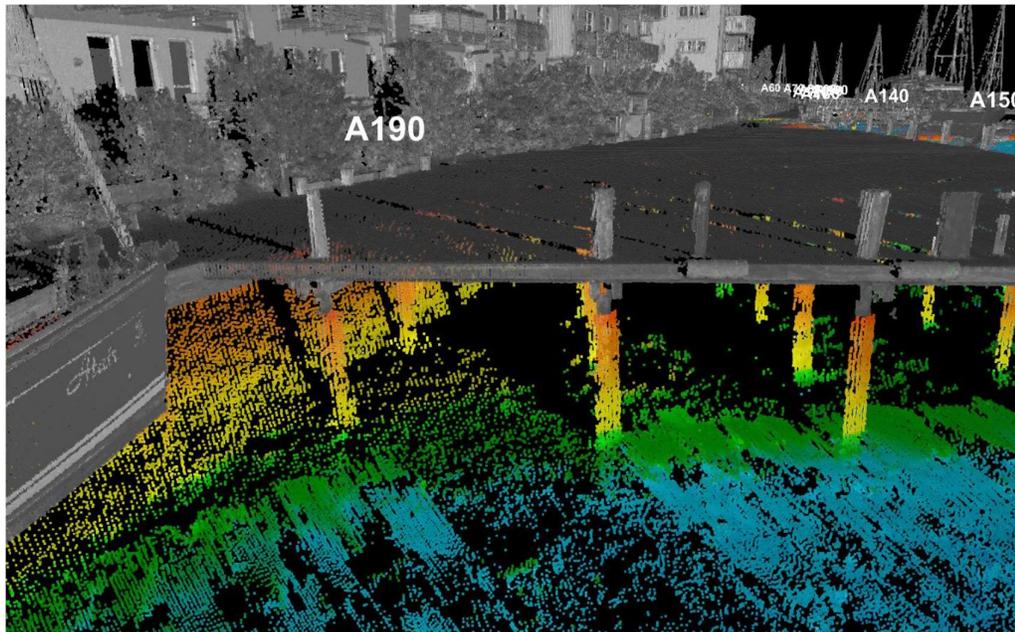
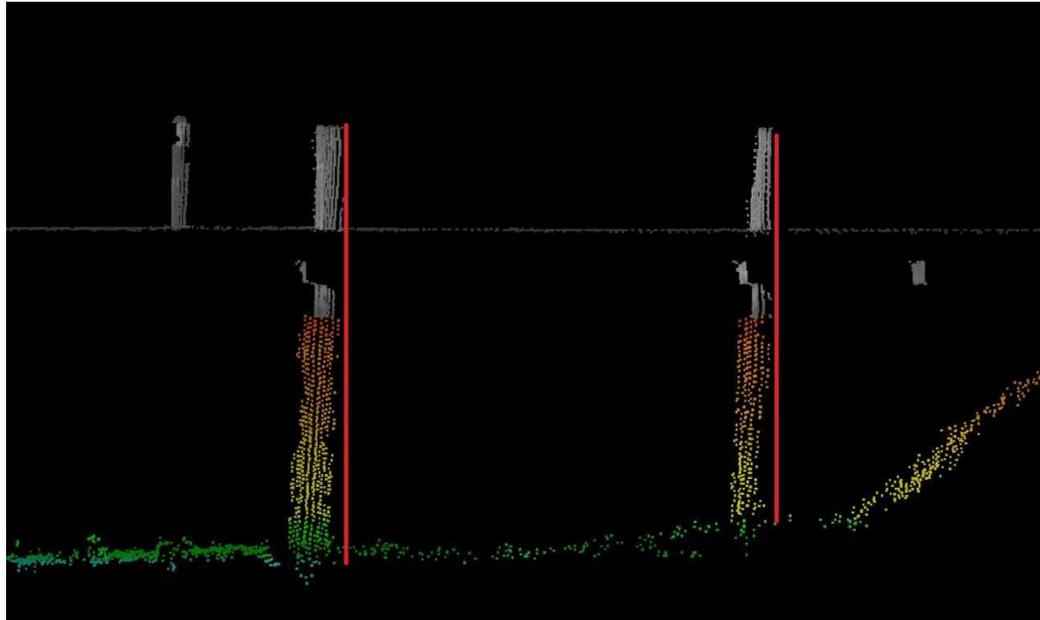
2.17 Leichte Verformung, A187-191

Abbildung 34. Leichte Verformung zwischen A187 und 191

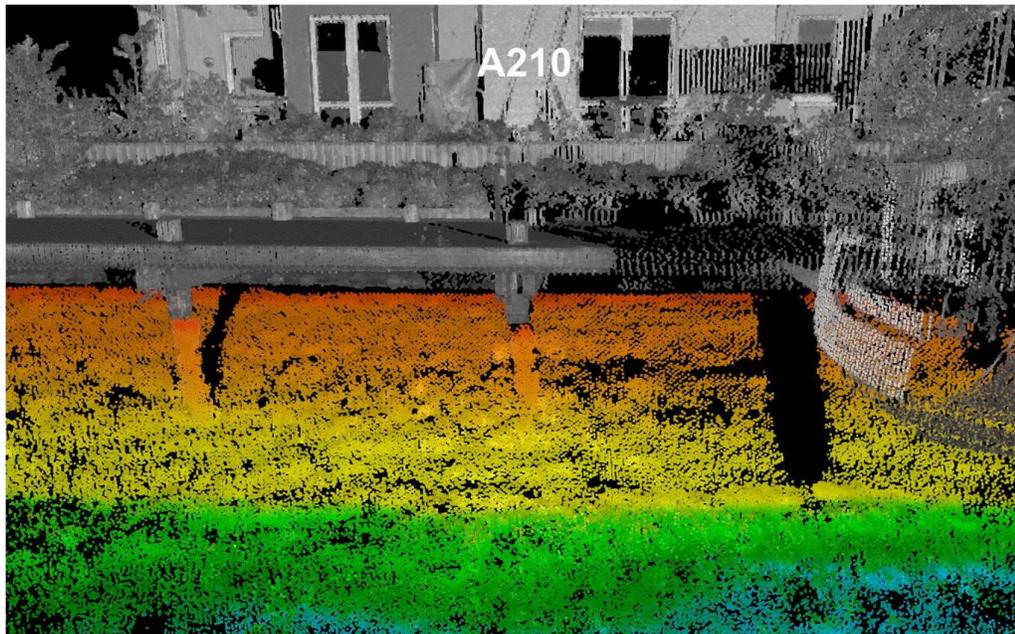
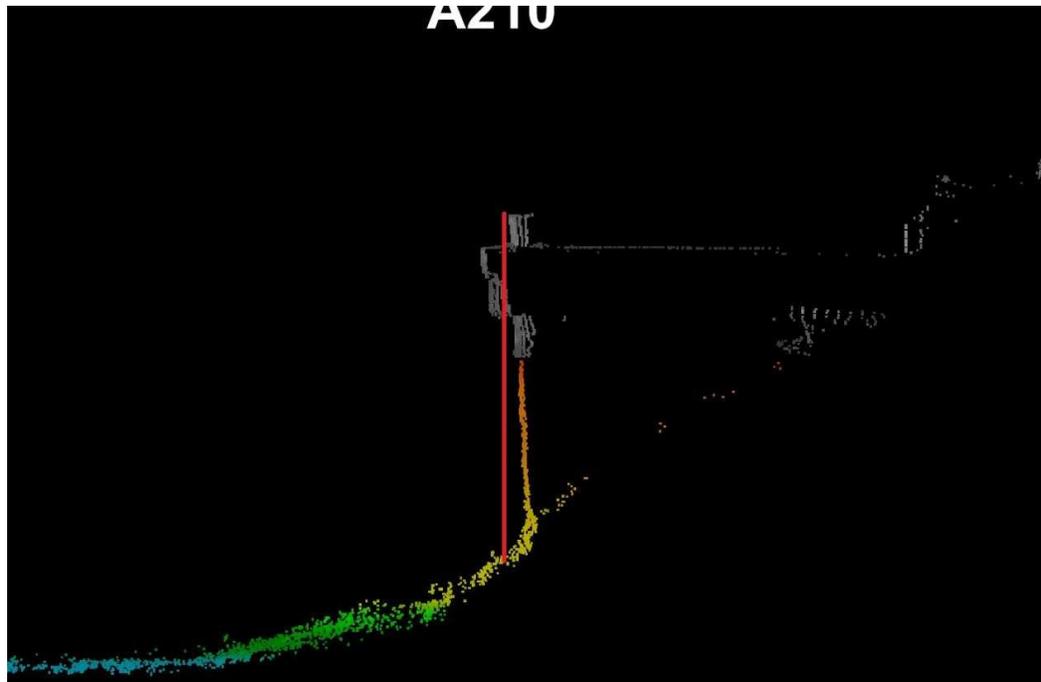
2.18 Leichte Verformung, A210

Abbildung 36. Leichte Verformung an einem Pfahl an Position A210
