Überplanmäßige Ausgabe Neubau Steganlage Holzteich (öffentlicher Geh- und Radweg mit Erschließungsfunktion für Marina Yachtzentrum GmbH)

Inspektionsbericht

Marina am Ryck

Neubau Steganlage Holzteichquartier

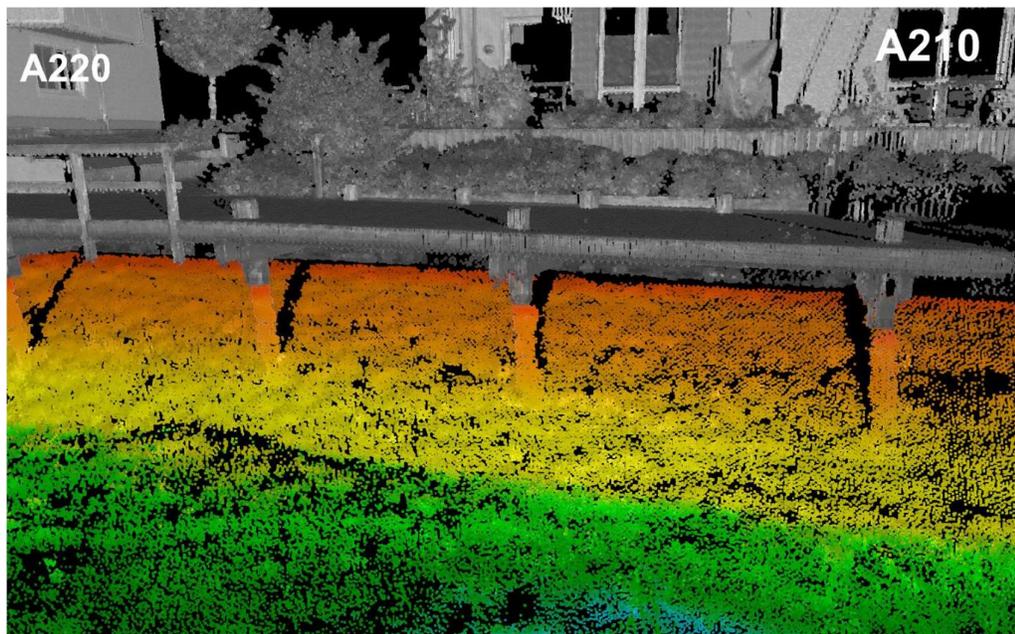
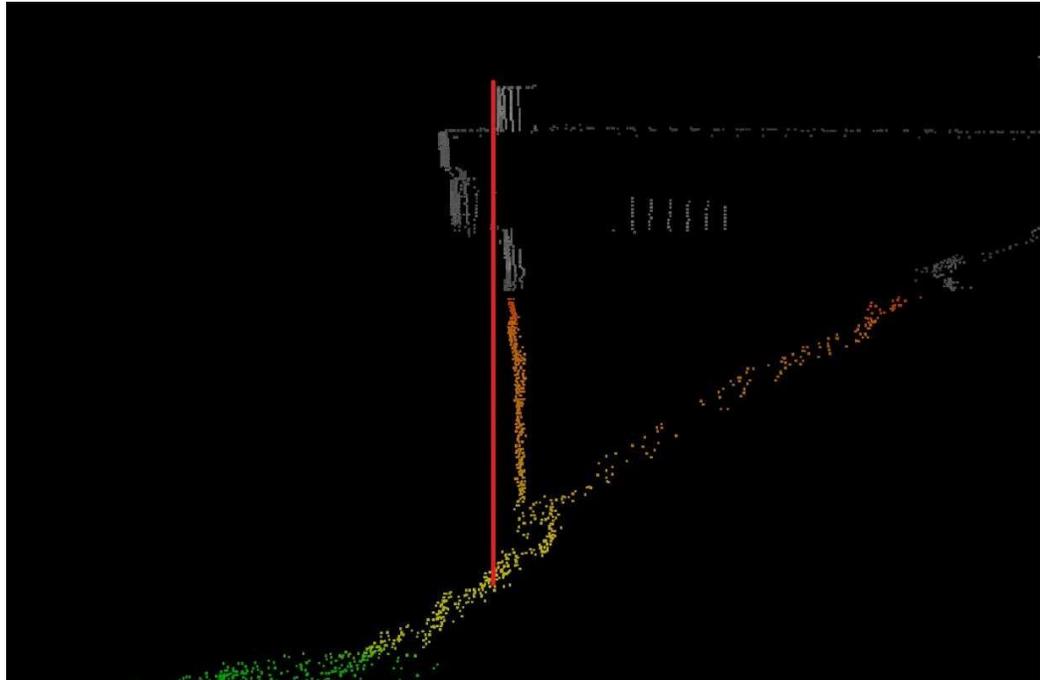
2.19 Leichte Verformung, A214

Abbildung 38. Leichte Verformung an einem Pfahl an Position A214

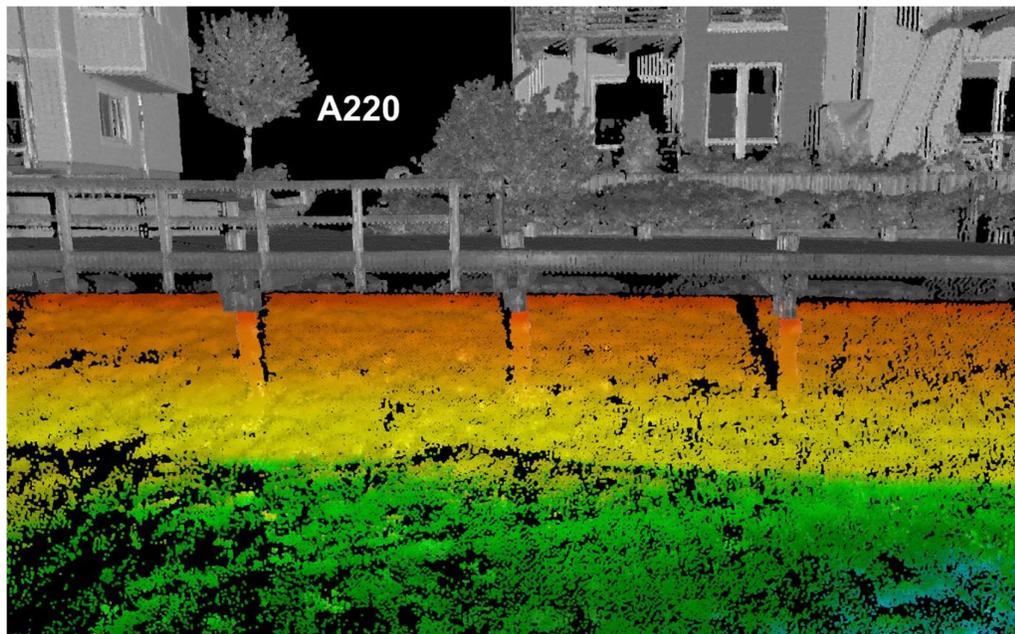
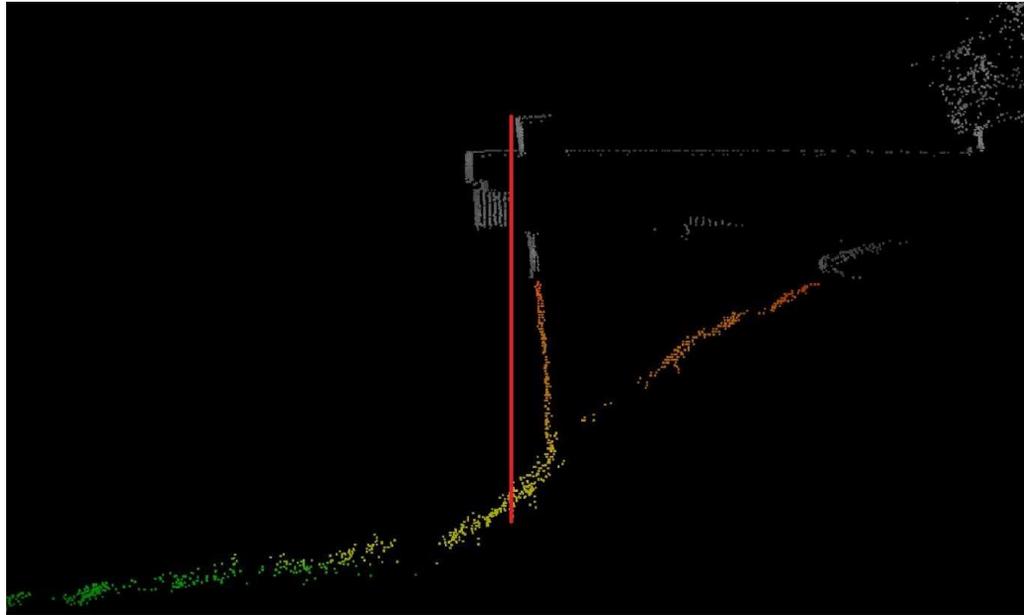
2.20 Leichte Verformung, A218

Abbildung 40. Leichte Verformung an einem Pfahl an Position A218

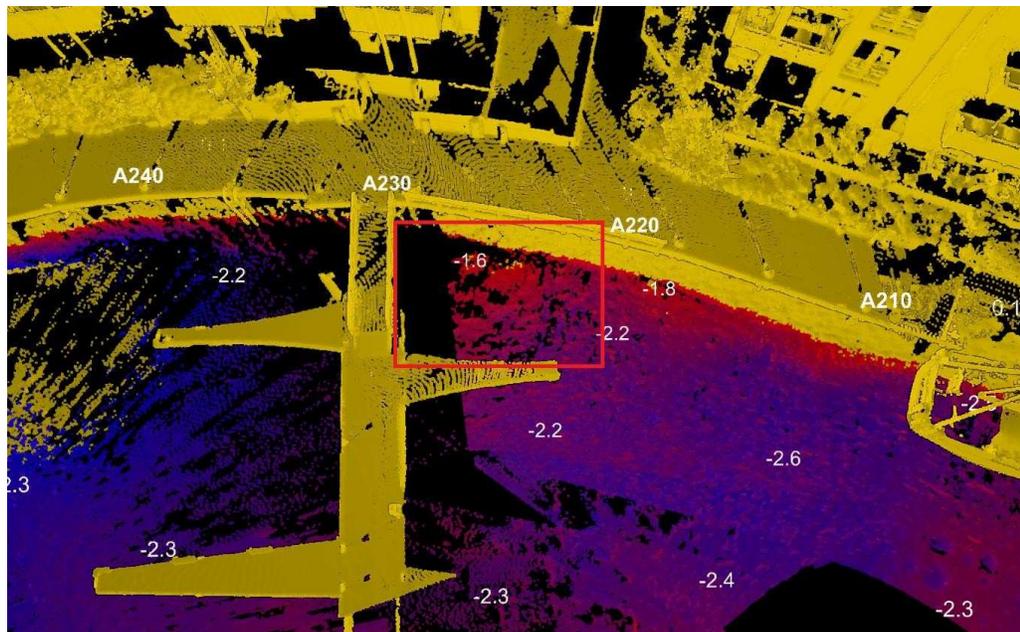
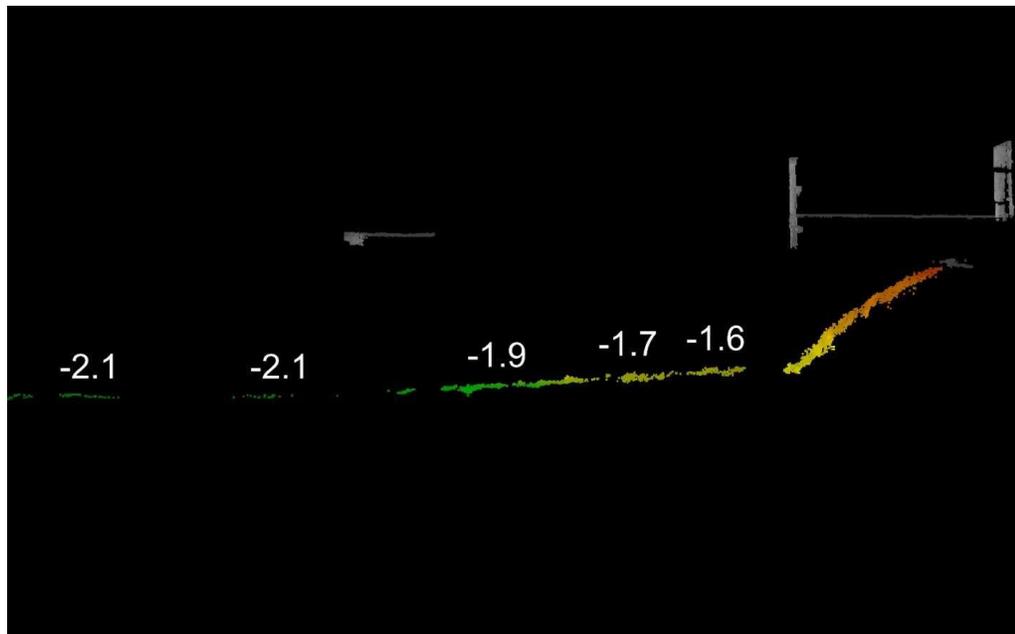
2.21 Flacher Bereich, A221-228

Abbildung 42. Flacherer Bereich zwischen A221 und 228 (Tiefenschattenanalyse)

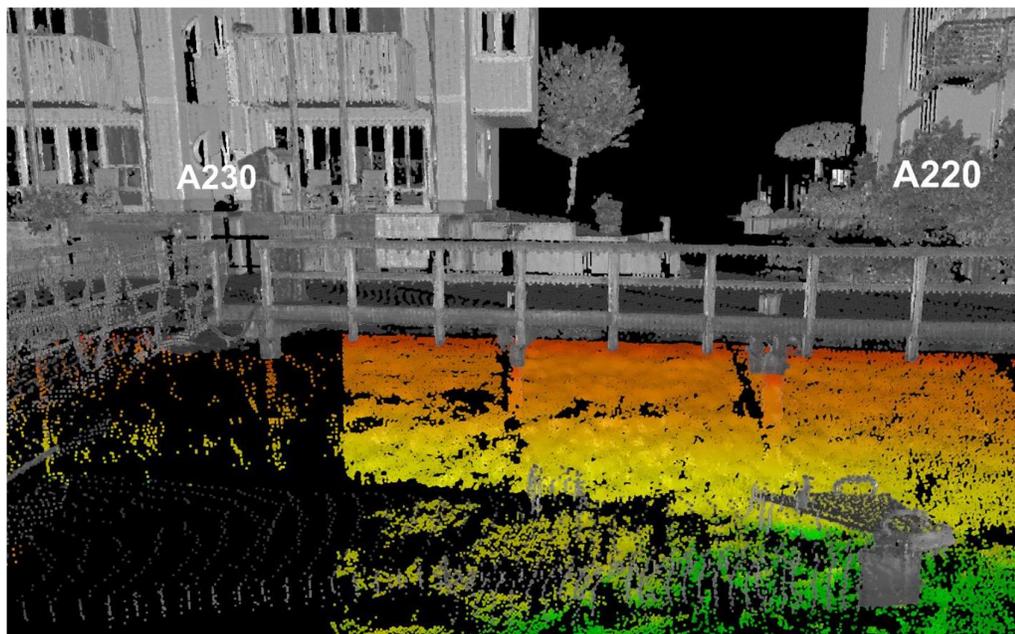
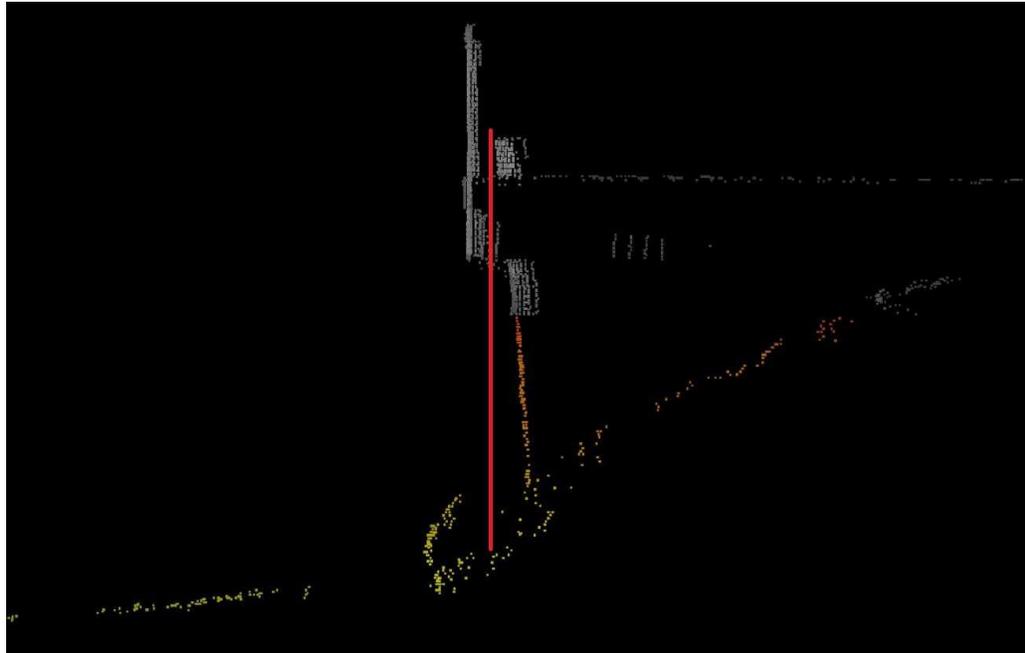
2.22 Signifikante Verformung, A226

Abbildung 44. Signifikante Verformung an einem Pfahl an Position A226

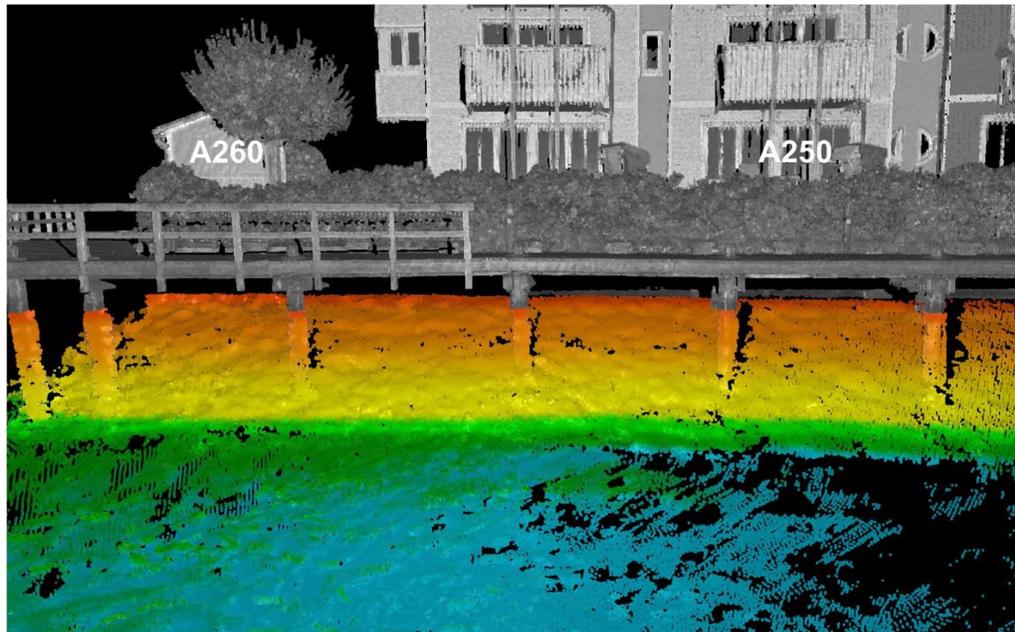
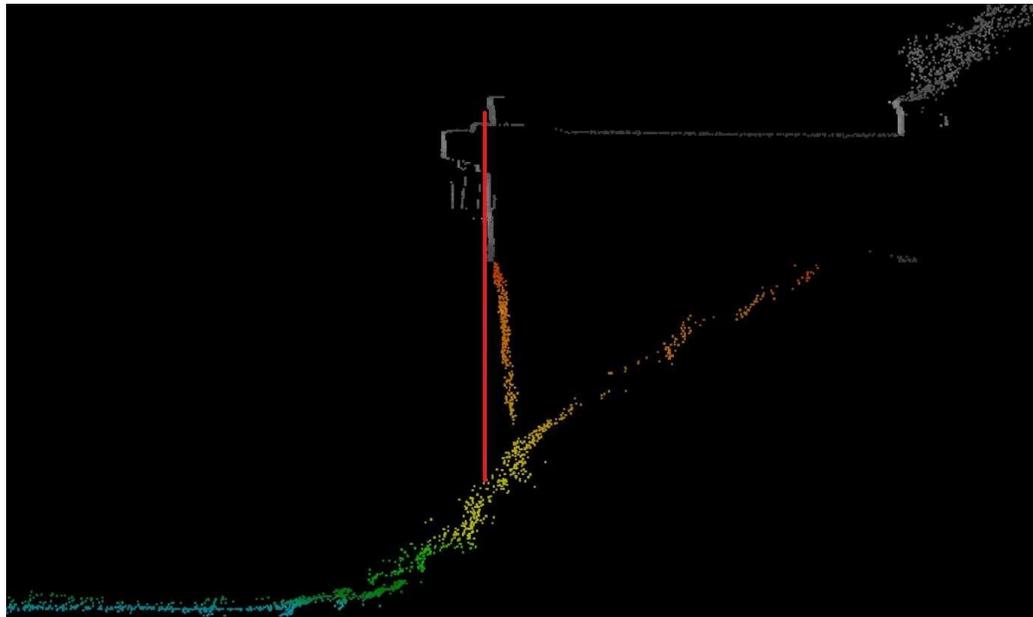
2.23 Leichte Verformung, A255

Abbildung 46. Leichte Verformung an einem Pfahl an Position A255

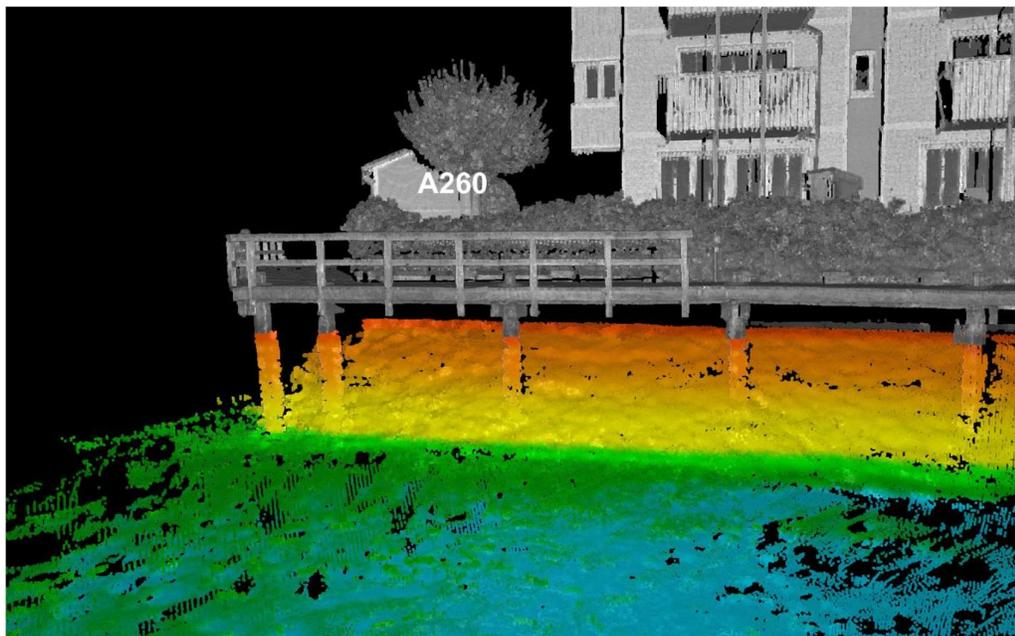
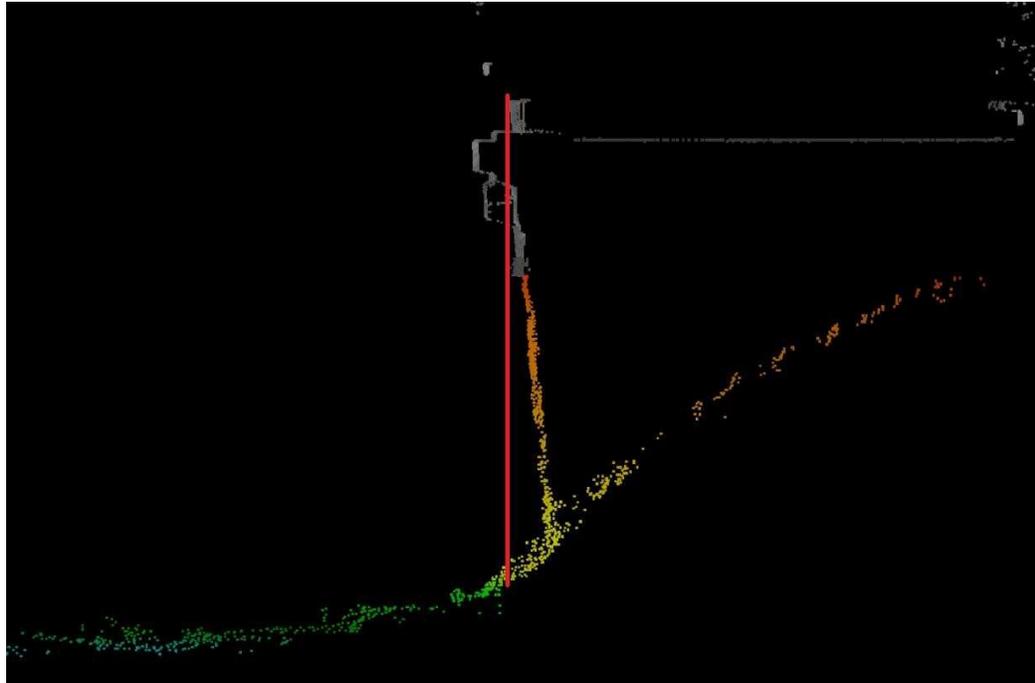
2.24 Signifikante Verformung, A259

Abbildung 48. Signifikante Verformung an einem Pfahl an Position A259

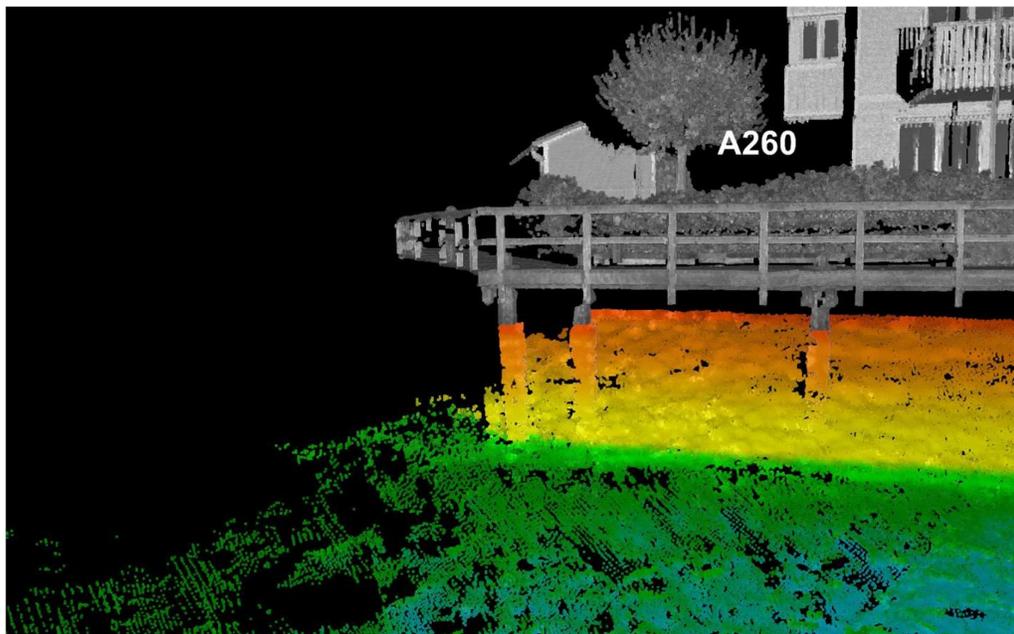
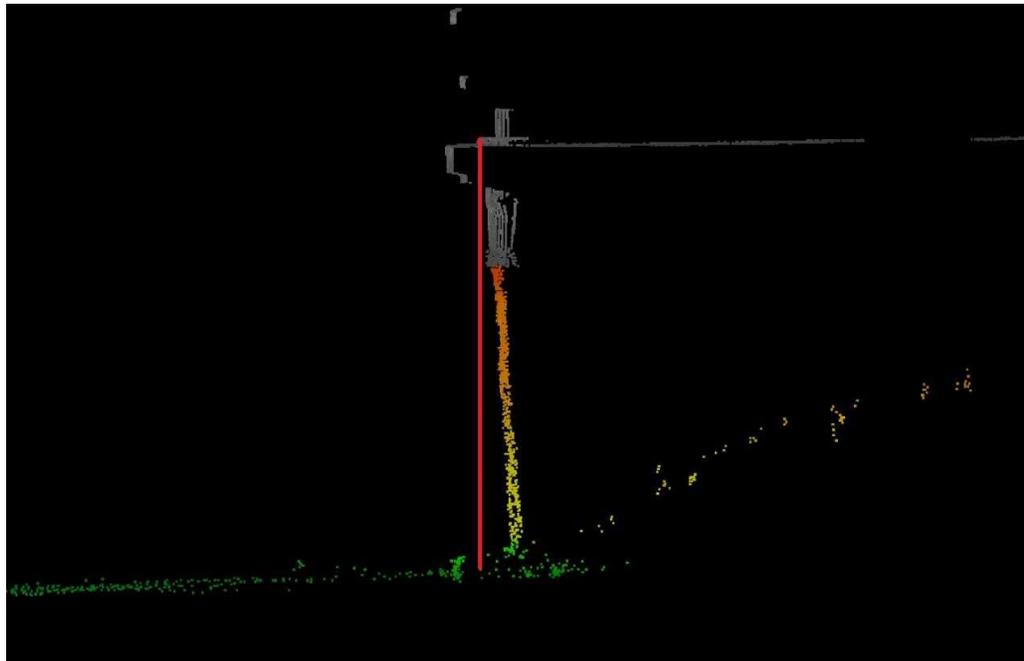
2.25 Leichte Verformung, A264

Abbildung 50. Leichte Verformung an einem Pfahl an Position A264

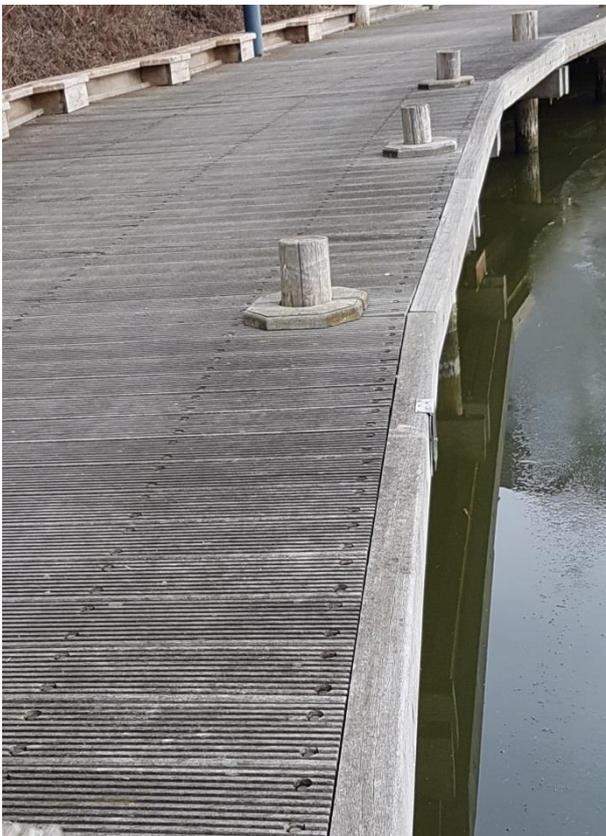
Praktisch alle sichtbaren Pfahlköpfe sind durch Fäulnis geschädigt und wurden zum Teil bereits ersetzt oder abgedeckt. Die wasserseitigen Pfähle sind auch im Bereich der Wasserwechselzone erkennbar verrottet.

Abb. 6: Westlicher Abschnitt mit sanierten Pfahlköpfen

Aufgrund der fortgeschrittenen Schäden und der schwierigen Zugänglichkeit der betroffenen Bauteile scheint eine Sanierung nicht sinnvoll und ein Neubau der Anlage unumgänglich zu sein.

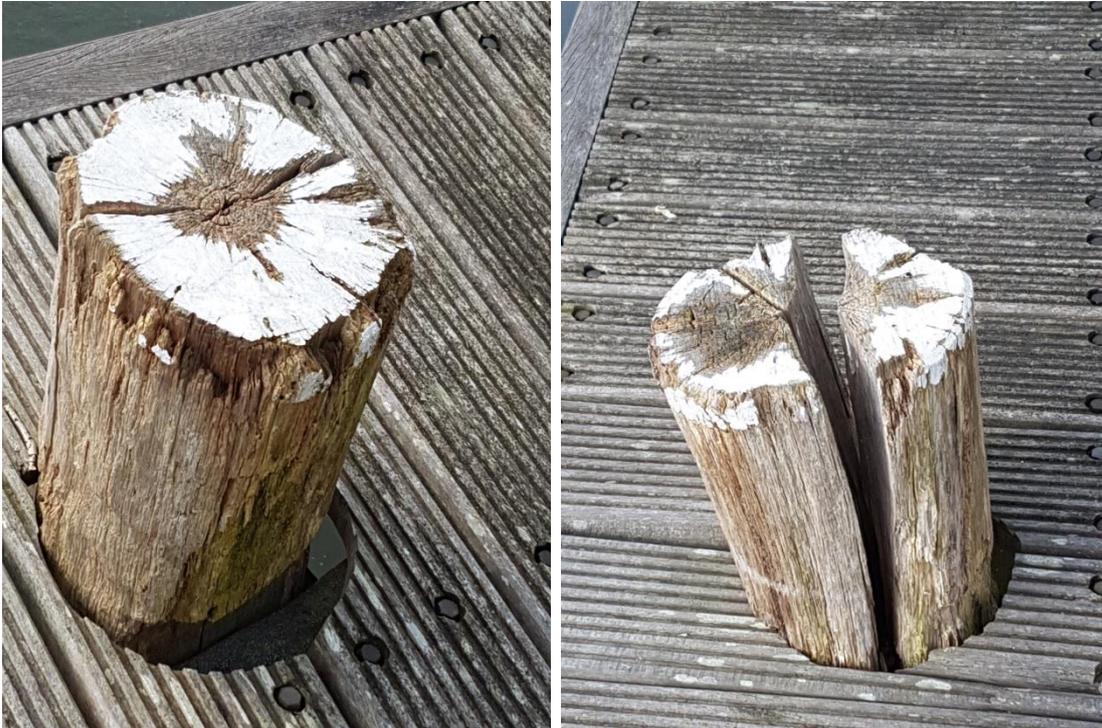
Abb. 7: wasserseitige Pfahlköpfe

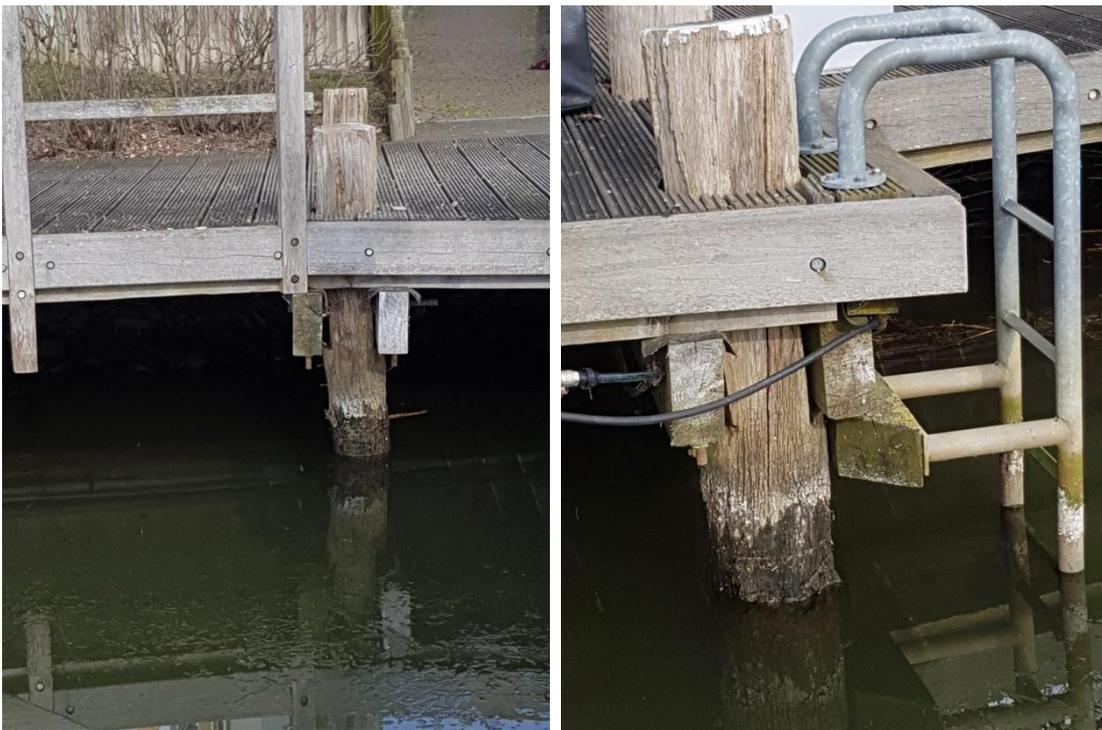
Der Balkenrost aus Nadelholz weist, verglichen mit den Pfählen geringere Schäden auf, auffällig ist aber, dass sich zumindest die sichtbaren Bolzenverbindungen beim Anschluss der Zangen an die Pfähle gelockert haben, und die Standsicherheit hier nicht mehr gegeben ist.

Abb. 8: Ansicht Bolzenverbindungen

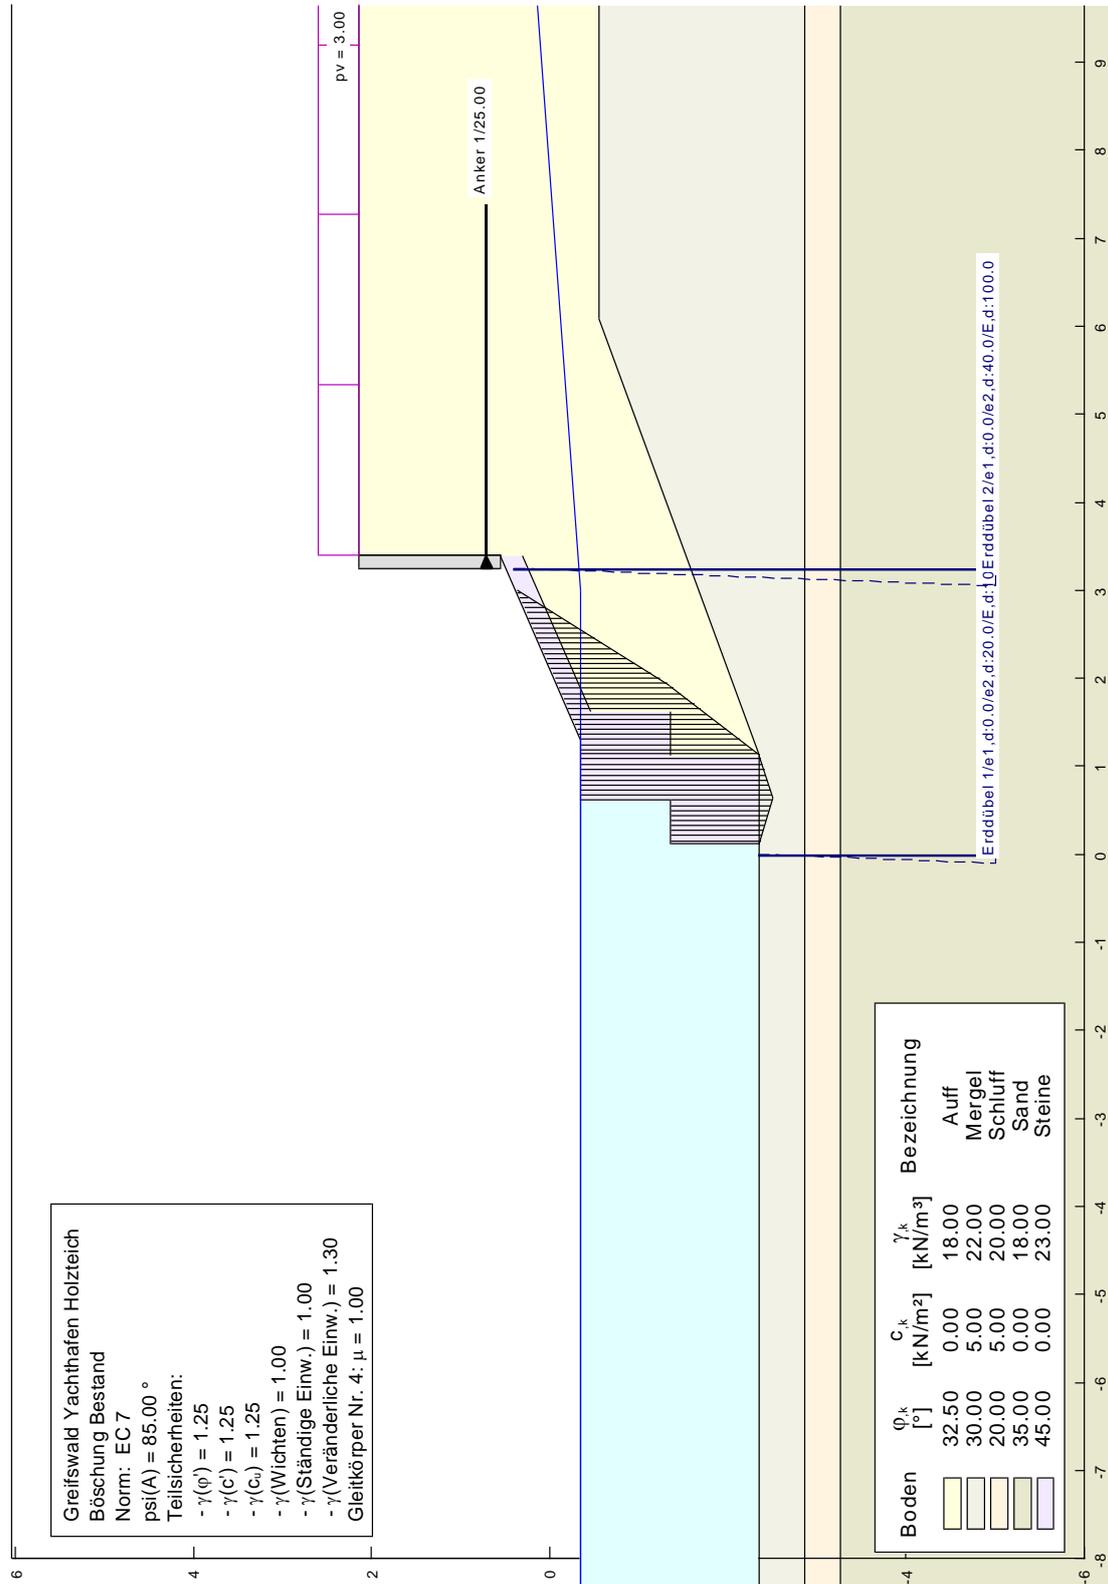
Abb. 11 Nachweis der Gleitsicherheit, max Ausnutzung $\mu = 1,00$

Ein Befahren des Steges mit Baugeräten (Kleinbagger) für Abbrucharbeiten etc. ist daher nach derzeitigem Stand unzulässig.
