Umgestaltung Tallinner Straße

Städtebauliche Sanierungsmaßnahme der Universitäts- und Hansestadt
Greifswald

Programmteil: Aufwertung „Ostseevierviertel Parkseite“

Heutige Situation in der Tallinner Straße

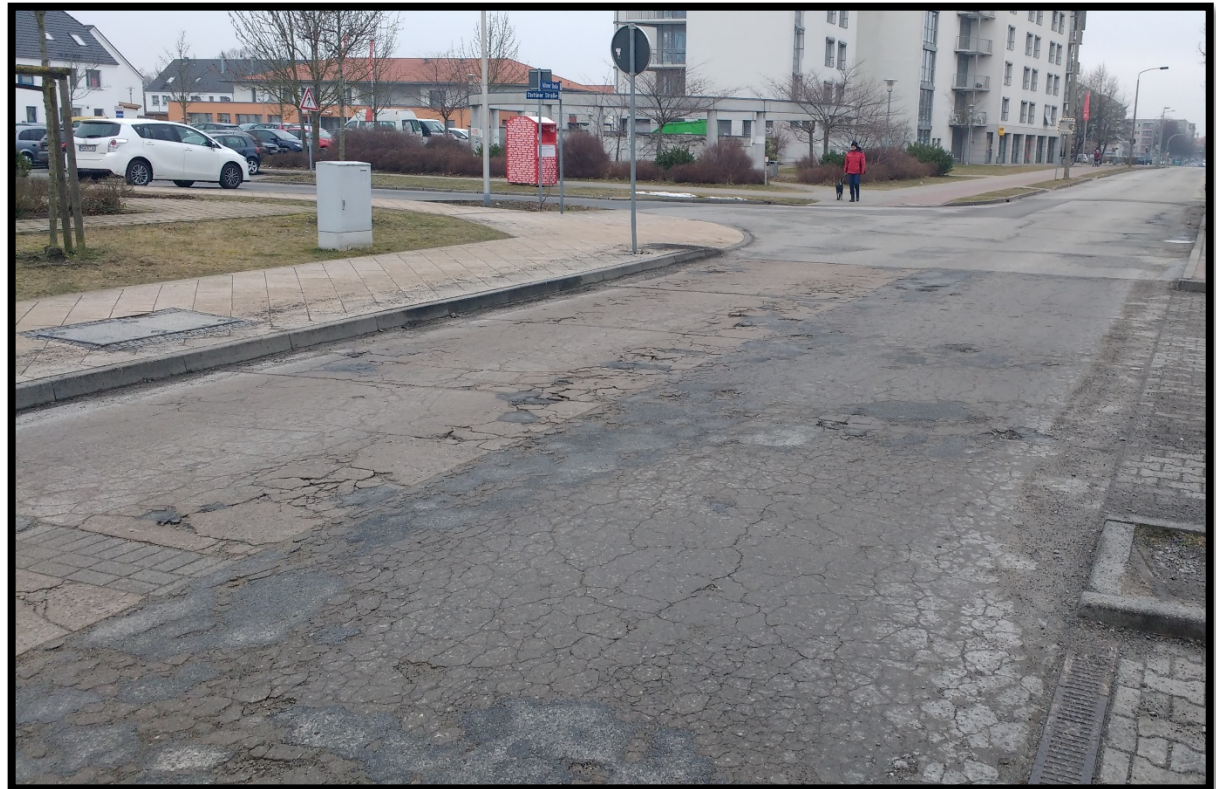
Bild 1 von 5

**Netzförmige Risse in
der Fahrbahndecke
(Nähe Stettiner Straße)**

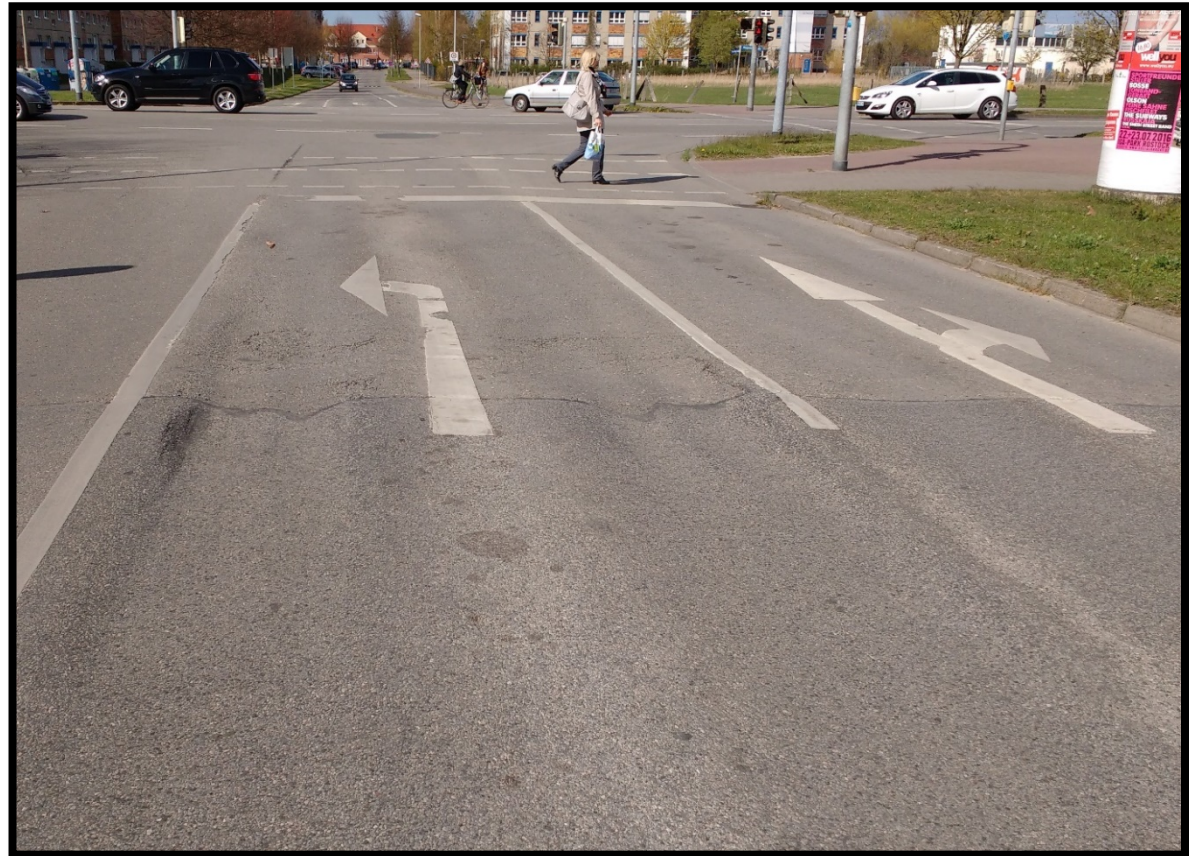
Bild 2 von 5

**Spurrinnenbildung an
der Wolgaster Straße**

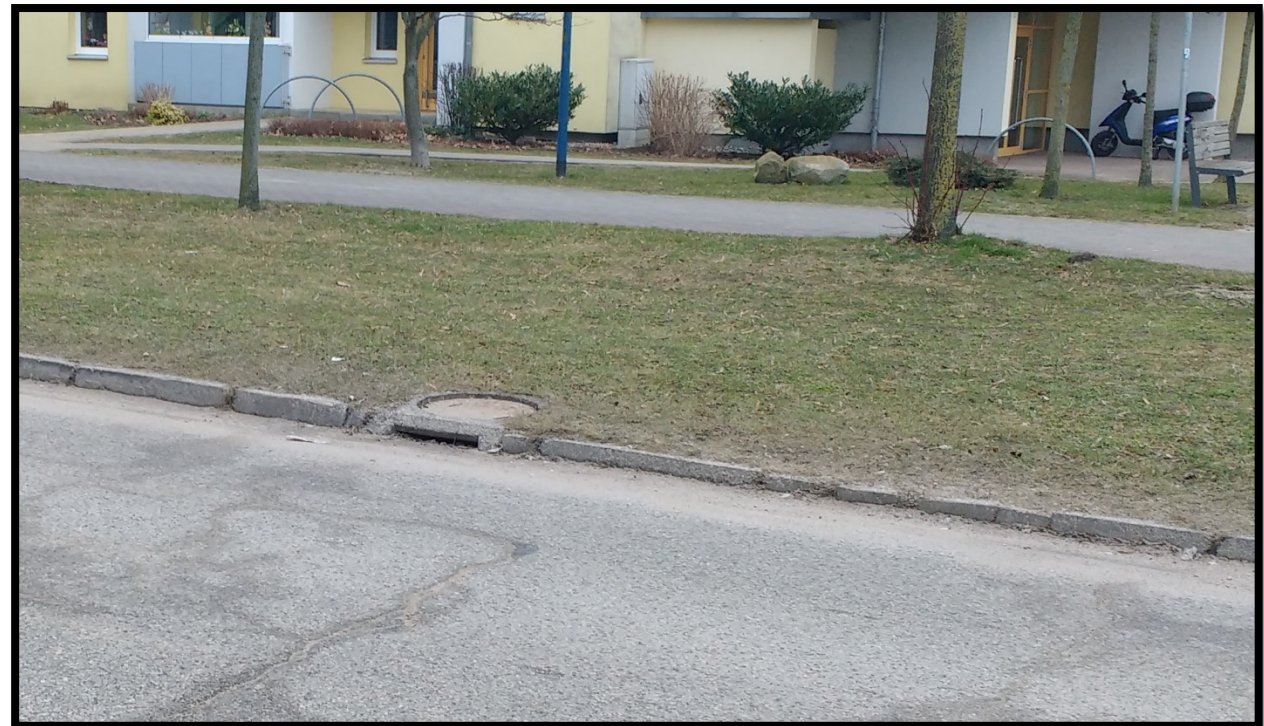
Bild 3 von 5

**Bordbeschädigung,
defekte Ablaufschächte**

- Gefährdung durch defekte Bordanlagen -> siehe Seite 5
- Fehlender befestigter Ausstiegsstreifen (zum Schutz der Fußgänger erforderlich) -> siehe Seite 9
- Nicht ausreichende Anzahl der Stellflächen im Abschnitt Nähe Wolgaster Straße

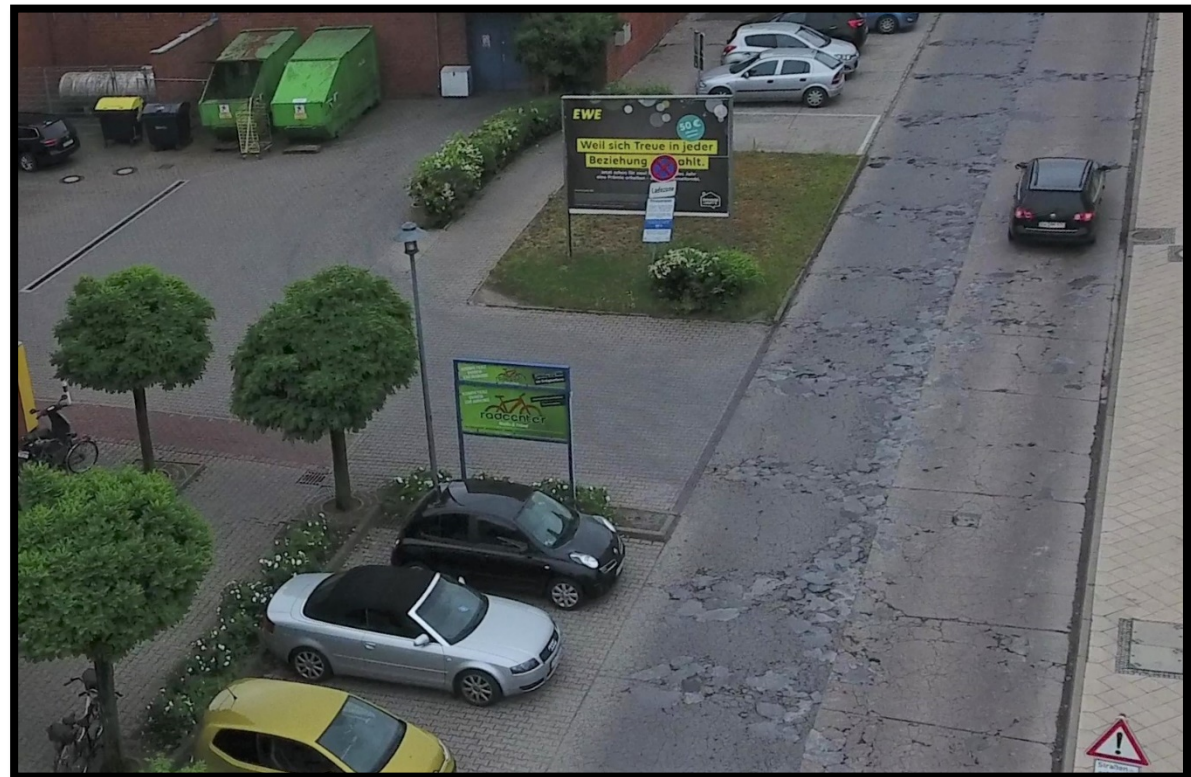
Bild 4 von 5

**Fehlende Eckausrundungen
an der Lieferzufahrt OEZ**

- Mangelnde Tragfähigkeit (ungenügende Oberbaudicke)
- Fehlende Ausrundungsbögen -> siehe Seite 6
- Prioritäten sind falsch gesetzt (Gehweg muss durchlaufen) -> siehe Seite 9 (unten links)

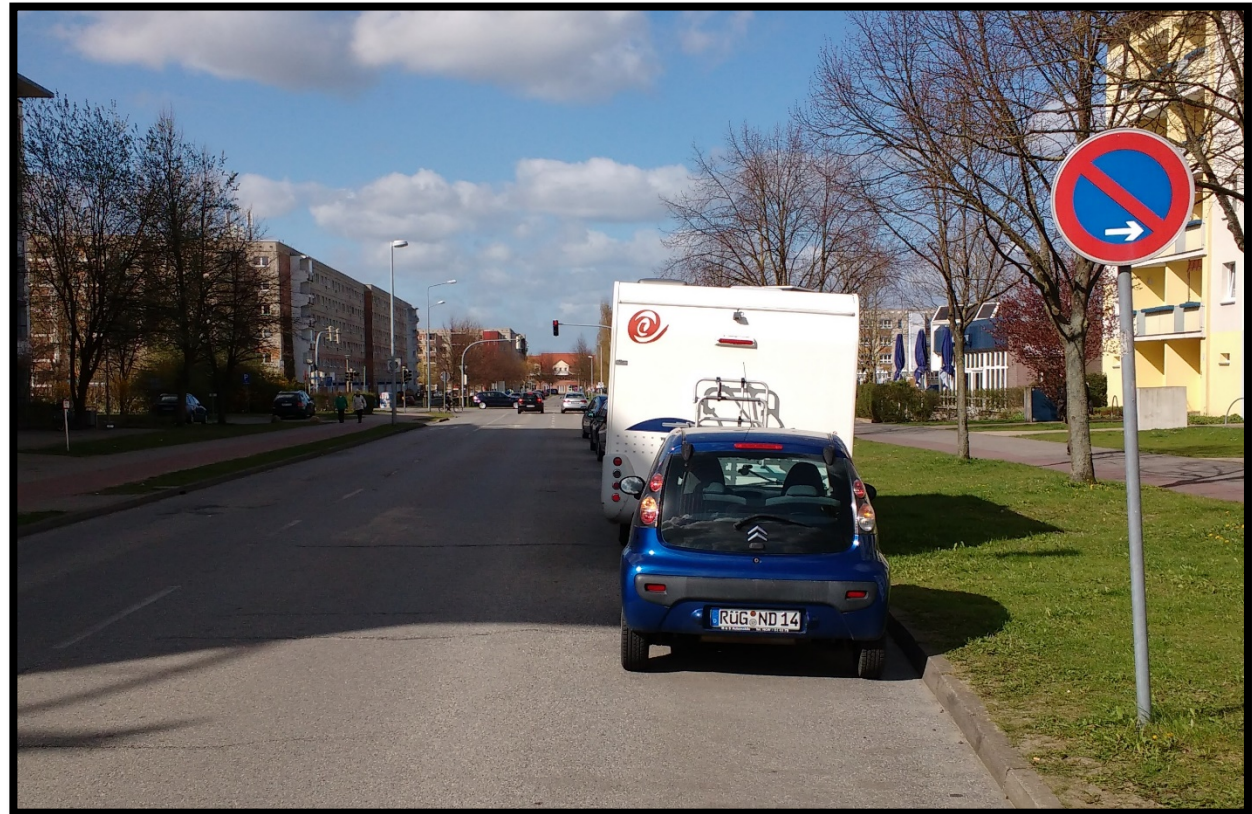
Bild 5 von 5

**Hoher
Parkraumbedarf**
