**Top 12 Vorstellung der Maßnahme Instandsetzung Kaimauer Museums-
hafen im Bereich Hansering**

Instandsetzung Uferbefestigung Museumshafen

Entwurfsplanung / Ausführungsplanung

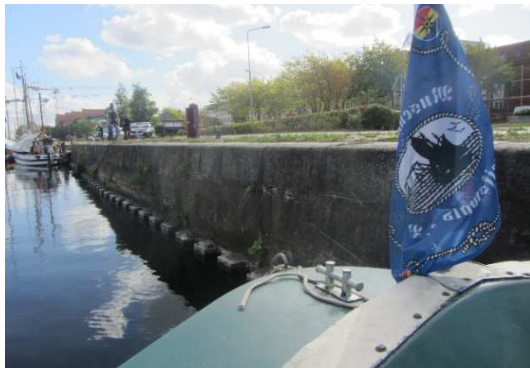
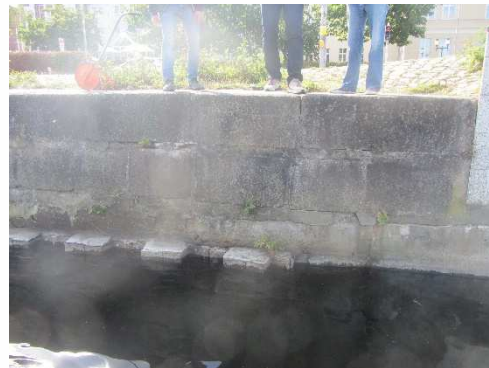
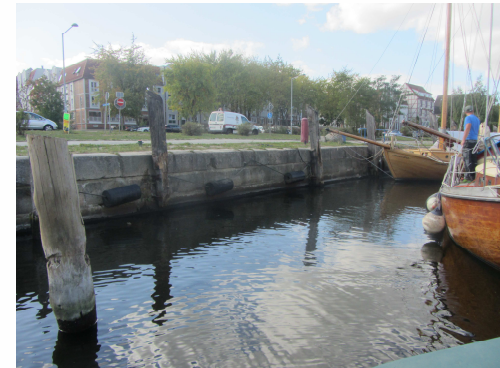
Fotos der Bestandswand

- Baujahr Herstellung vermutlich 2. Hälfte des 19. Jahrhundert (Zeitraum 1850-1900)
- 1931/1932 „in Teilen Instandsetzung des altes Bollwerkes“ (Spundwand vor die Uferwand gesetzt)
- Bauweise Granitsteine, die auf ein Holzträgerrost gemauert wurden
- Gründung Tiefgründung mit geneigten teils mit geraden Holzpfählen unterschiedlicher Länge und Durchmesser (Bestandszeichnungen), teilweise mit einer Holzverkleidung („hölzerne“ Spundwand), teilweise: vorgesetzte rückverankerte Spundwand (Instandsetzung um 1931)

- Schäden **Unterwasserbereich:**
 - massive Schädigungen der vorgesetzten Spundwand (hölzerne und stählerne) (aus Taucheruntersuchungen)
 - große Ausbrüche und Spalten, Löcher, Auskolkungen, große Verformungen der stählernen Spundwand und damit versagende Gurtungen/Anker,

- Hineintragen von Stahlteilen in den Fahrbereich (Gefahrstellen für Schiffe)
- Schäden **Überwasserbereich:**
 - Kippen der Uferwand Richtung Ryck (Hinweis auf Versagen der Uferwandkonstruktion)

- Mörtelausbrüche
- Überschlägliche Nachrechnungen (so weit möglich) ergaben dass keine Tragreserven vorhanden sind
 - Berechnungsansatz nach historischen Bautabellen erfolgt

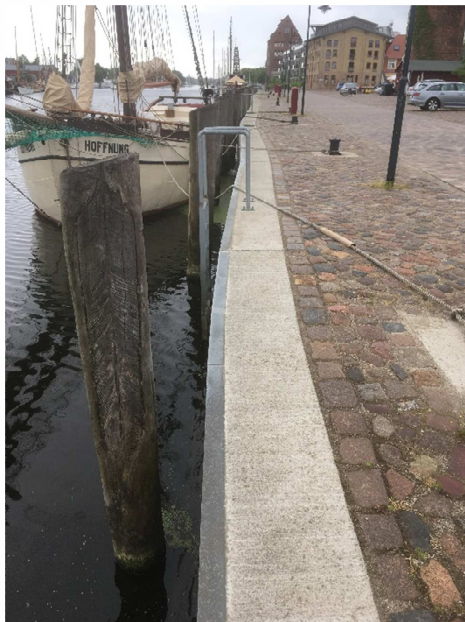
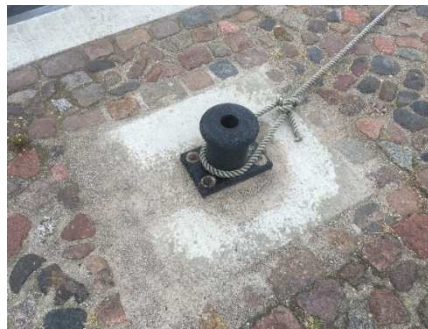
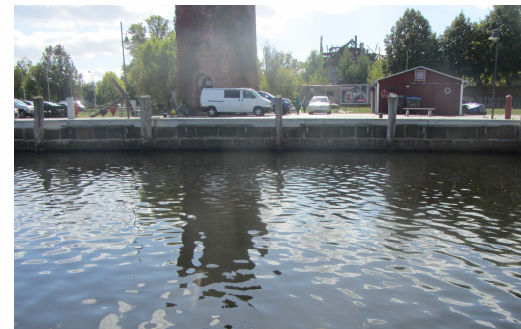
Bereits instandgesetzter Bereich (Fangenturm)

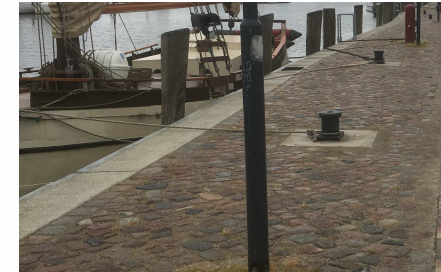
Ausstattung Poller

Typ BiPo

Poller	39 Stück
vertikale Reibehölzer	alle 2,40 m (keine Dalben)

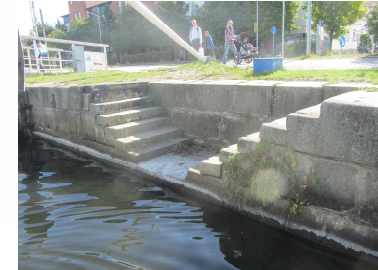
Treppen: 4 Stück

Treppen	4 Stück
---------	---------
