Überplanmäßige Ausgabe Neubau Steganlage Holzteich (öffentlicher Geh- und Radweg mit Erschließungsfunktion für Marina Yachtzentrum GmbH)

Inspektionsbericht

Marina am Ryck

Neubau Steganlage Holzteichquartier

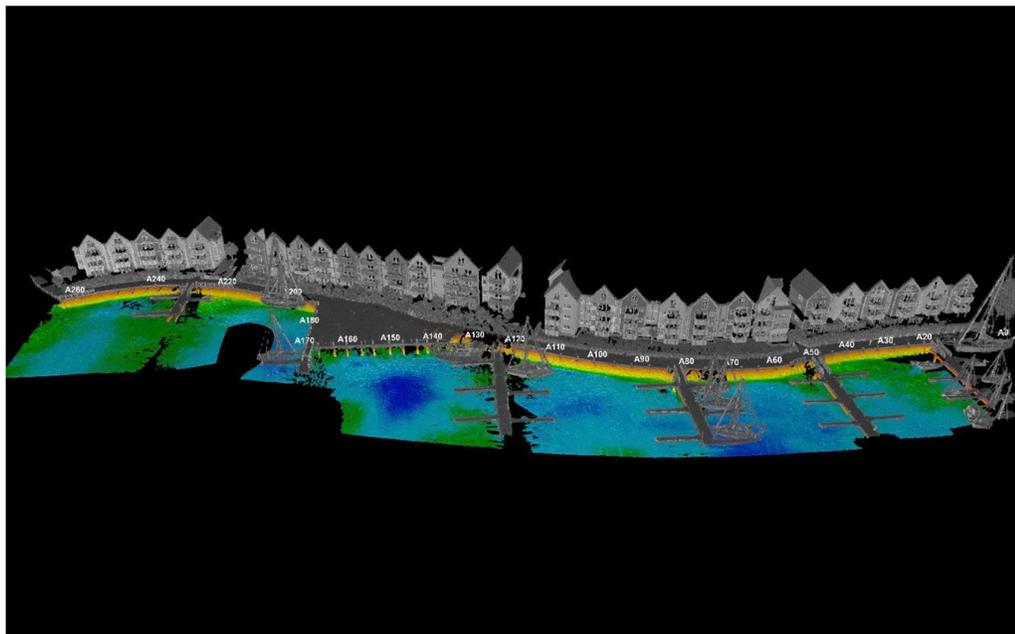
Abbildung 2. Übersicht

Die Auflistung der Beobachtungen im Inspektionsbericht beinhaltet beim Abtasten mit dem mobilen Laserscanner und in Fächerecholot-Vermessungsdaten gemachte Feststellungen. Zur Lokalisierung der Beobachtungen wurde eine Messlinie für den Inspektionsbereich erstellt. Die Länge der Messkette A beträgt 264 Meter.

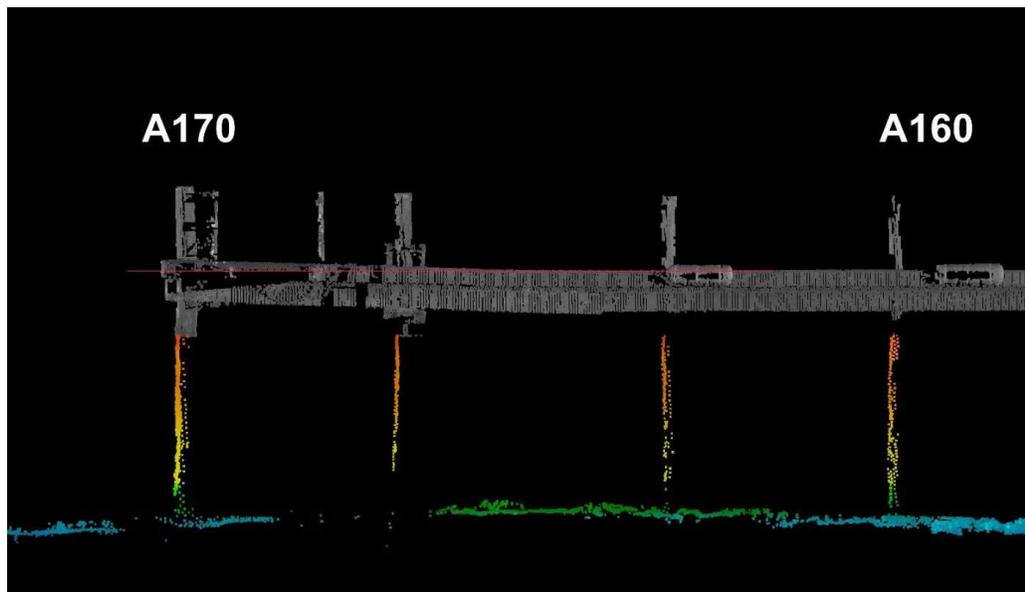
Abbildung 28. Mögliche Verformung zwischen A165 und 175 (Hervorhebung)

Abbildung 27. Mögliche Verformung zwischen A165 und 175

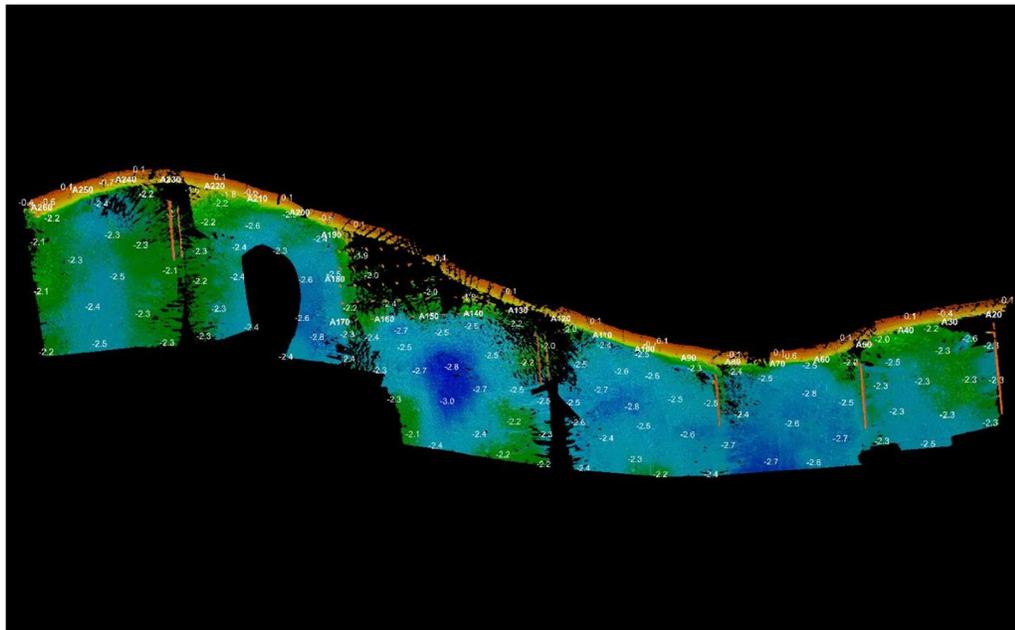
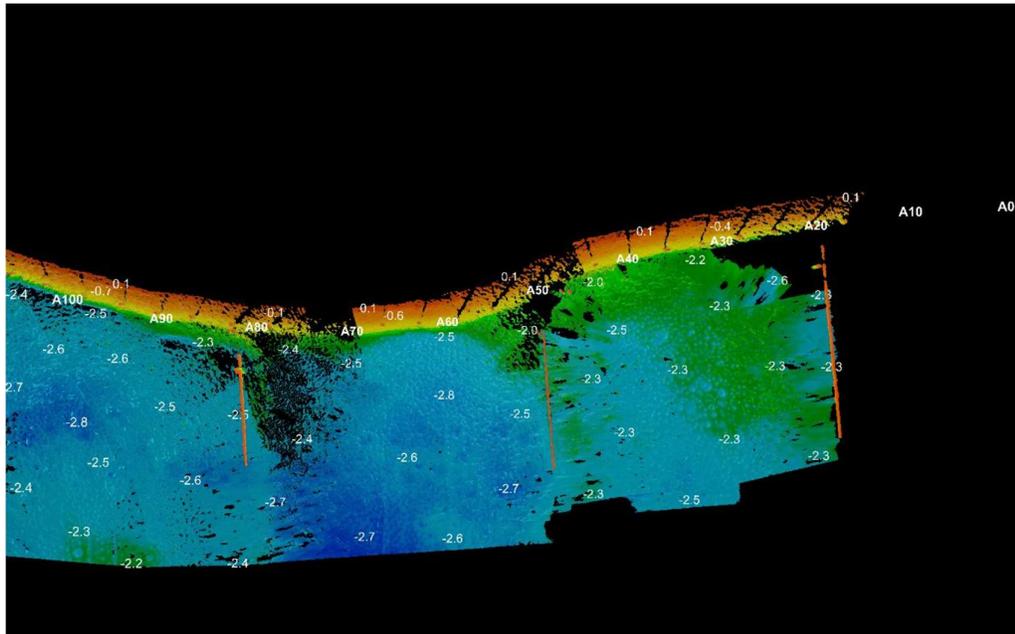
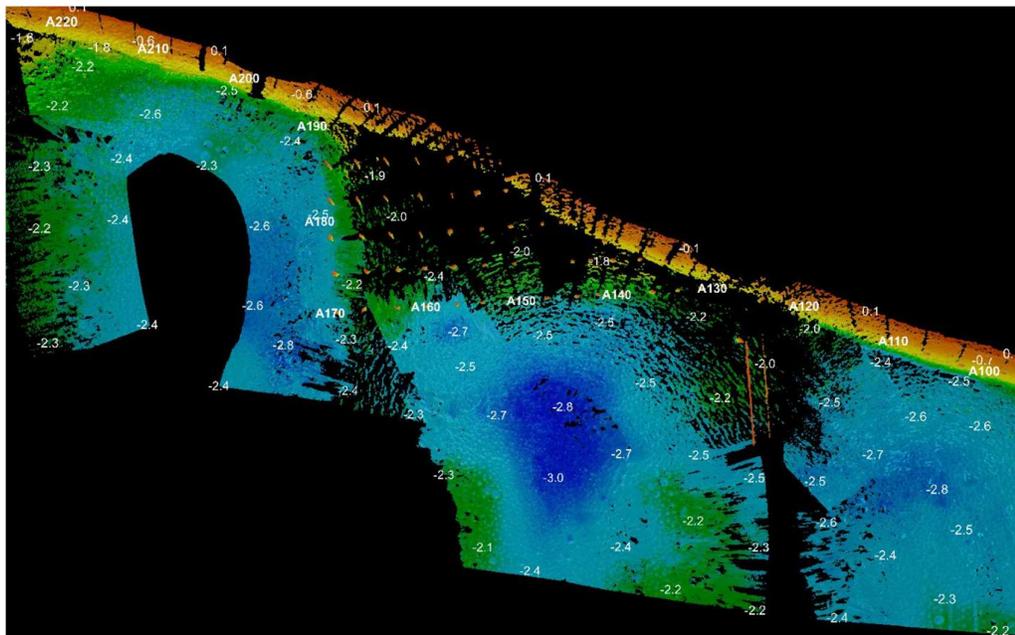
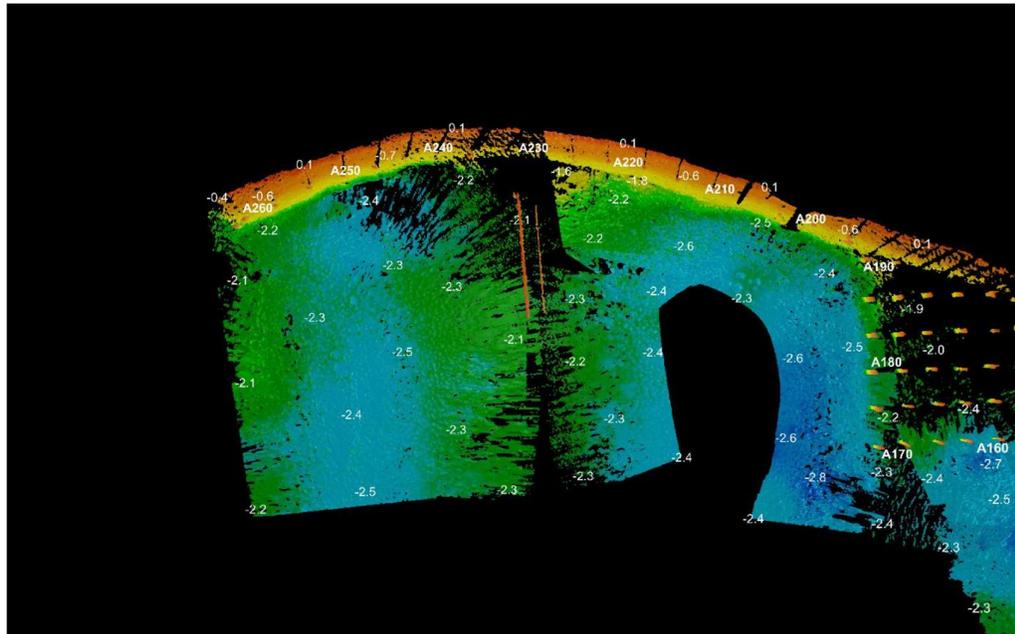
2.26 Unterwassertopographie, A0-264

Abbildung 52. Unterwassertopographie

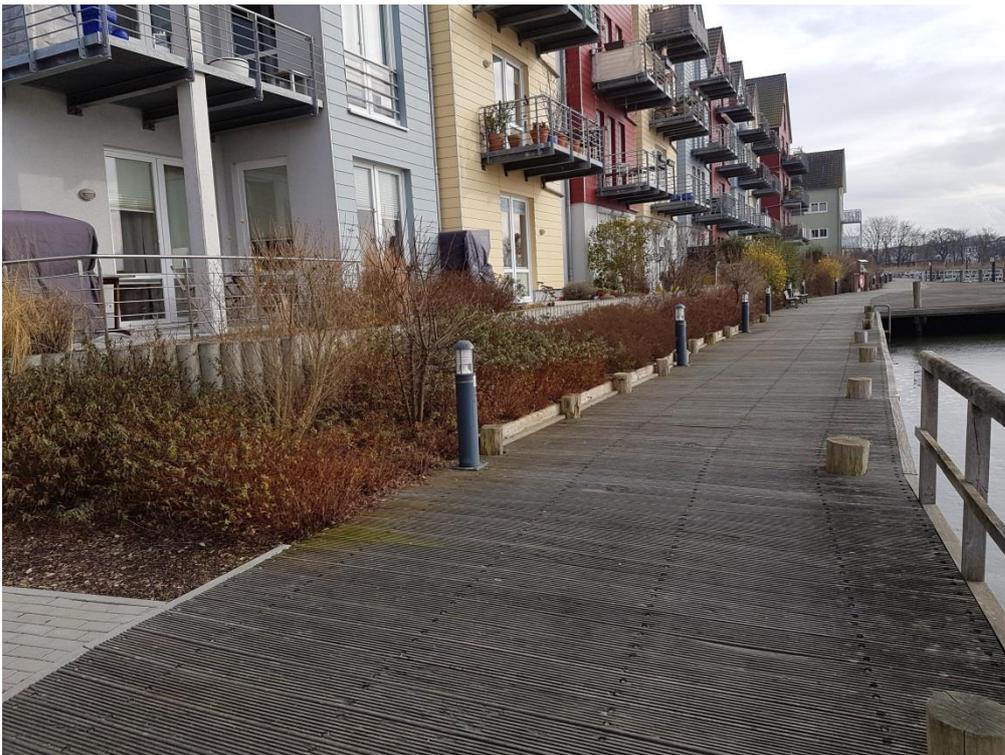
Abb. 2: Blick vom westlichen Ende Richtung Westen

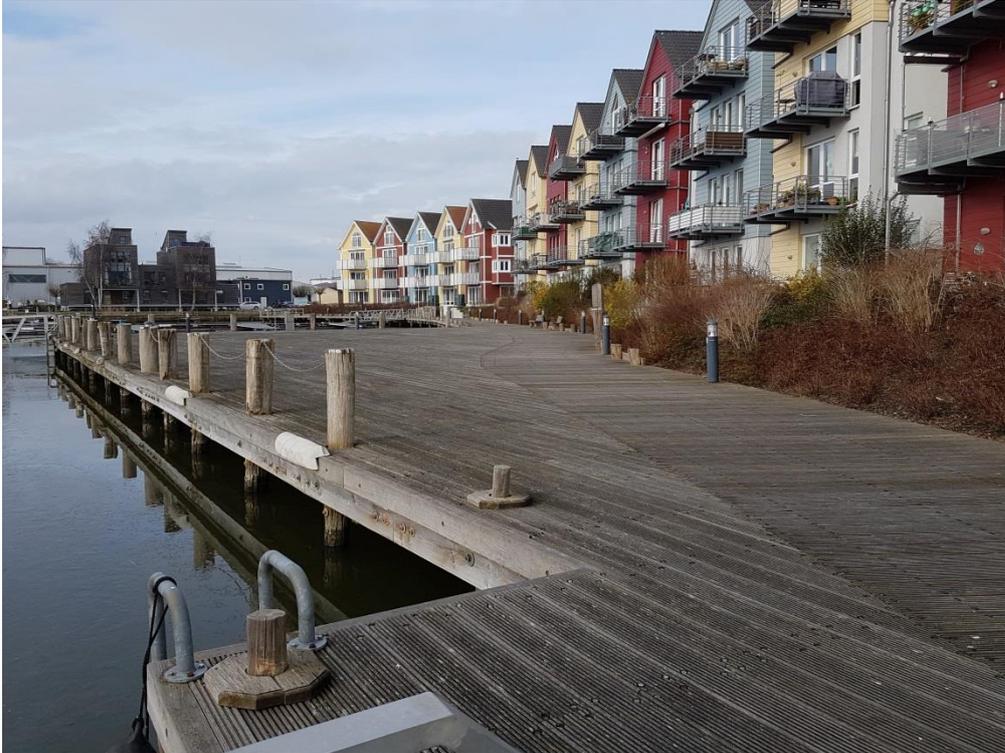
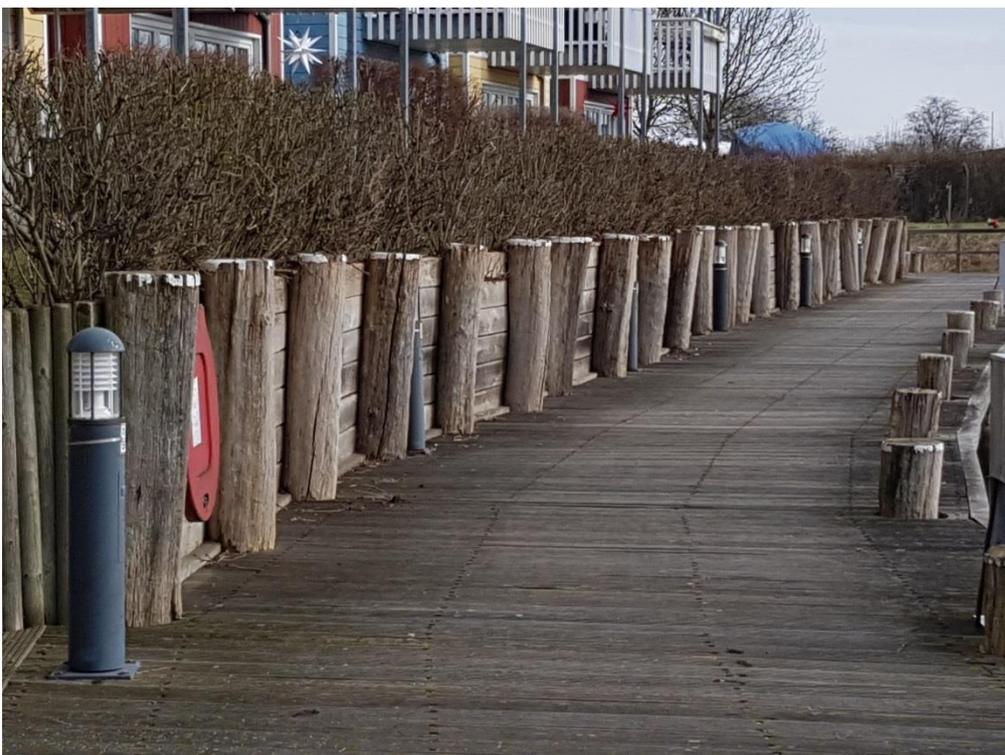
Während der Belag aus Bongossi seiner Natur entsprechend nur geringe Abnutzungserscheinungen aufweist, zeigen alle konstruktiven Elemente deutliche Schäden auf.

Praktisch alle sichtbaren Pfahlköpfe sind durch Fäulnis geschädigt und wurden zum Teil bereits ersetzt oder abgedeckt. Die wasserseitigen Pfähle sind auch im Bereich der Wasserwechselzone erkennbar verrottet.

Der Balkenrost aus Nadelholz weist, verglichen mit den Pfählen geringere Schäden auf, auffällig ist aber, dass sich zumindest die sichtbaren Bolzenverbindungen beim Anschluss der Zangen an die Pfähle gelockert haben, und die Standsicherheit hier nicht mehr gegeben ist.

Aufgrund der fortgeschrittenen Schäden und der schwierigen Zugänglichkeit der betroffenen Bauteile scheint eine Sanierung nicht sinnvoll und ein Neubau der Anlage unumgänglich zu sein.

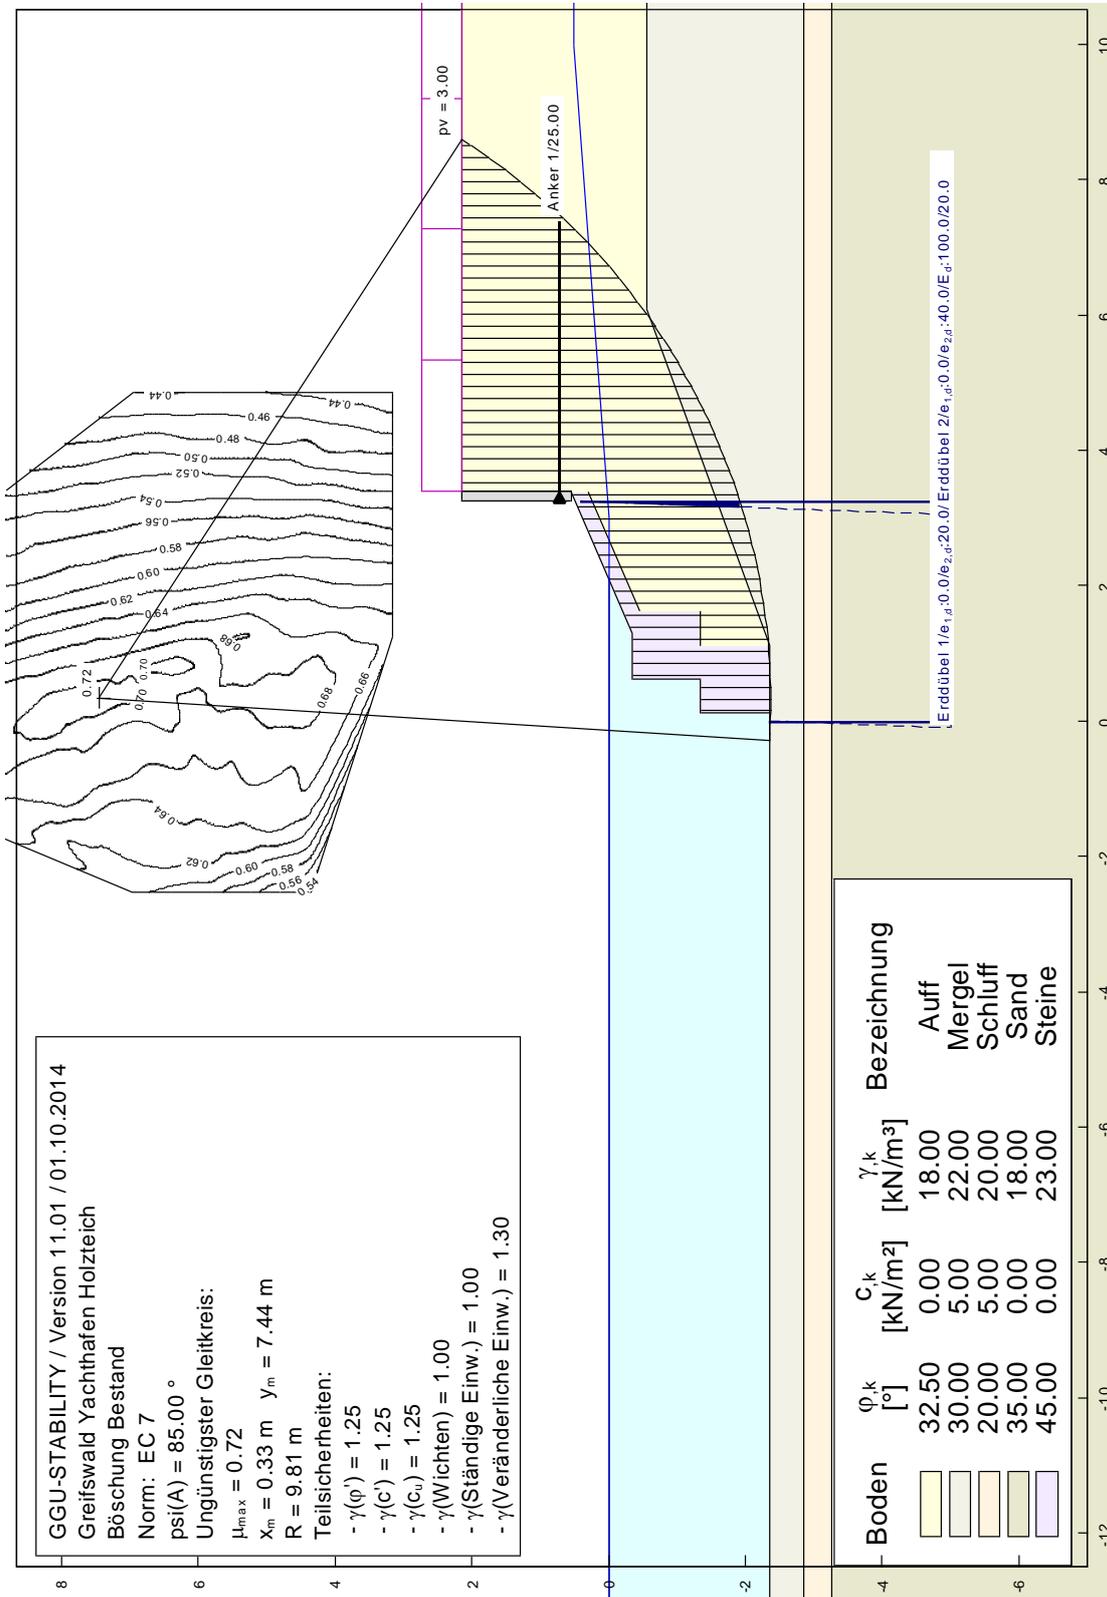
Abb. 10 Nachweis der Geländebruchsicherheit, max Ausnutzung $\mu = 0,72$

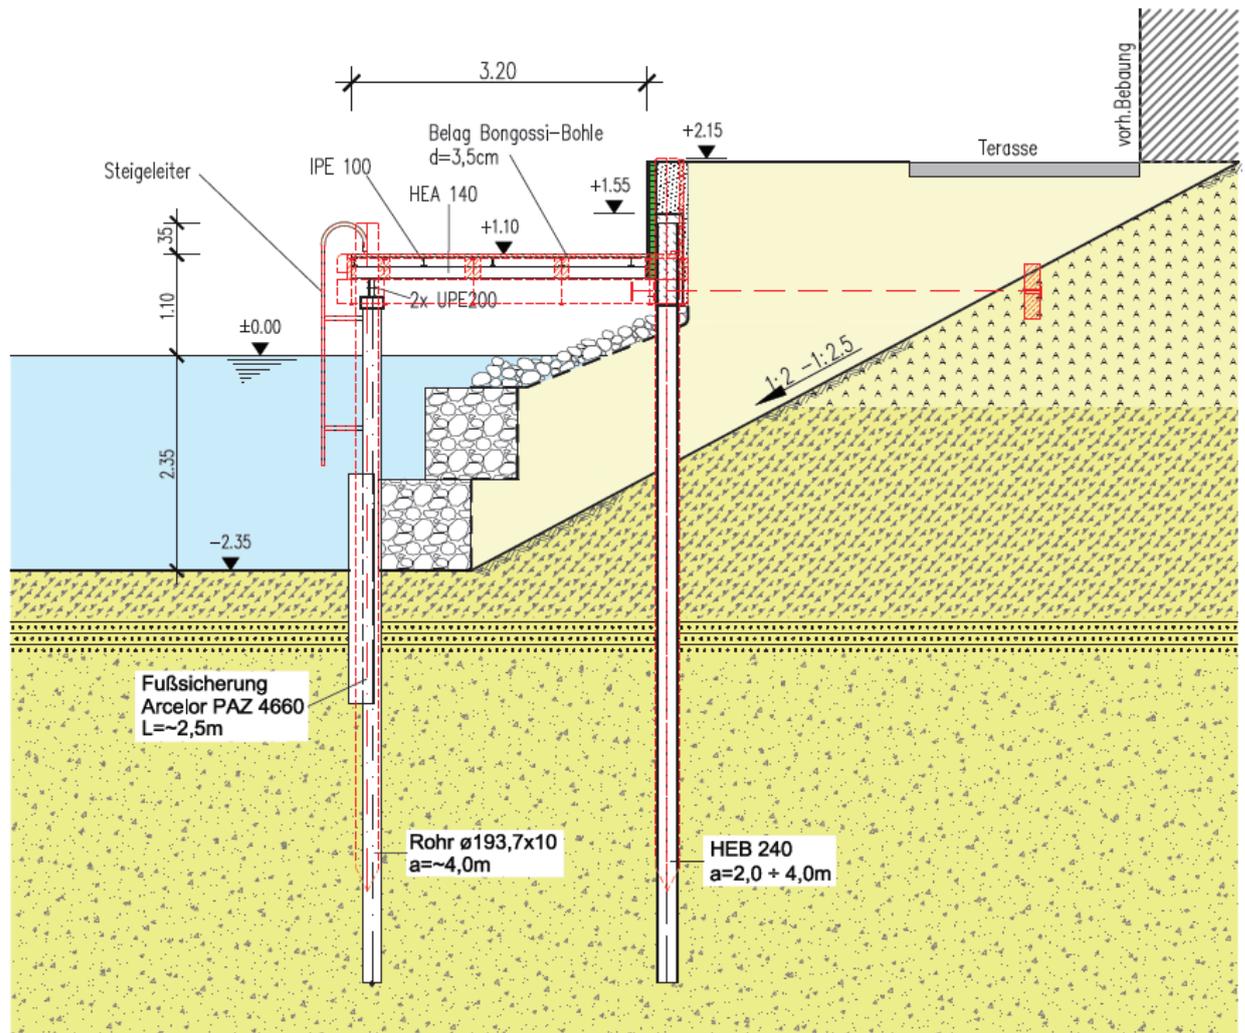
Abb. 12: Stahlsteg mit Fußsicherungswand

Dieser Vorschlag sieht vor, die vorhandene Holzpfahlgründung durch Stahlpfähle in gleichem Abstand zu ersetzen. Wasserseitig sollten aus konstruktiven Gründen Rohrpfähle mit einem Korrosionsschutz vorgesehen werden, landseitig wären einfache Doppel-T-Profile ohne Korrosionsschutz ausreichend.

Da durch den Entfall der Horizontalanker auch die Böschungssicherung der Gabionen eine höhere Belastung erhält, wird diese mit einer Fußsicherungswand aus kaltgeformten Spundbohlen ertüchtigt. Aus Platzgründen haben wir die Spundwand und die Rohrpfähle in eine Achse gestellt und eine Verbindung der Elemente durch an die Rohre angeschweißte Schlösser vorgesehen.

Für den Steg ist eine Rahmenkonstruktion aus verzinkten Stahlprofilen mit einem Belag aus Tropenholzbohlen (Bongossi) vorgesehen. Alternativ können auch Kunststoffbohlen eingesetzt werden oder aber die vorhandenen Bohlen nach entsprechender Aufbereitung wiederverwendet werden. .

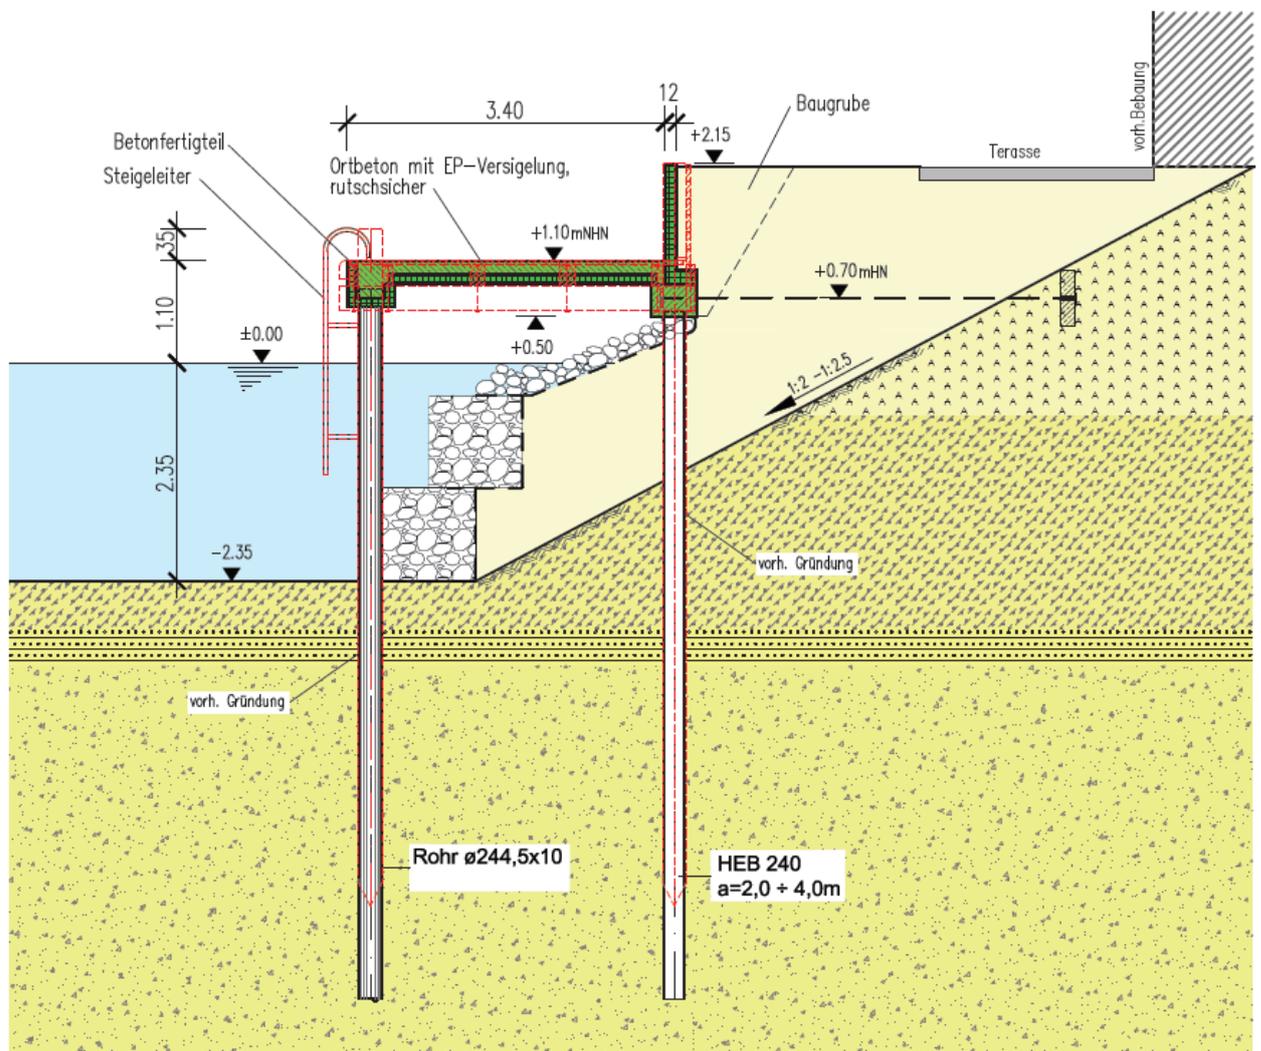
Abb. 13: Betonüberbau mit Einbindung der vorhandenen Verankerung

Die Betonoberfläche erhält eine Versiegelung aus farbigem EP-Anstrich mit Sandeinstreuung zur Sicherstellung der Rutschsicherheit.

Für alle Versorgungsleitungen sind Leerrohre im Betonüberbau vorzusehen.

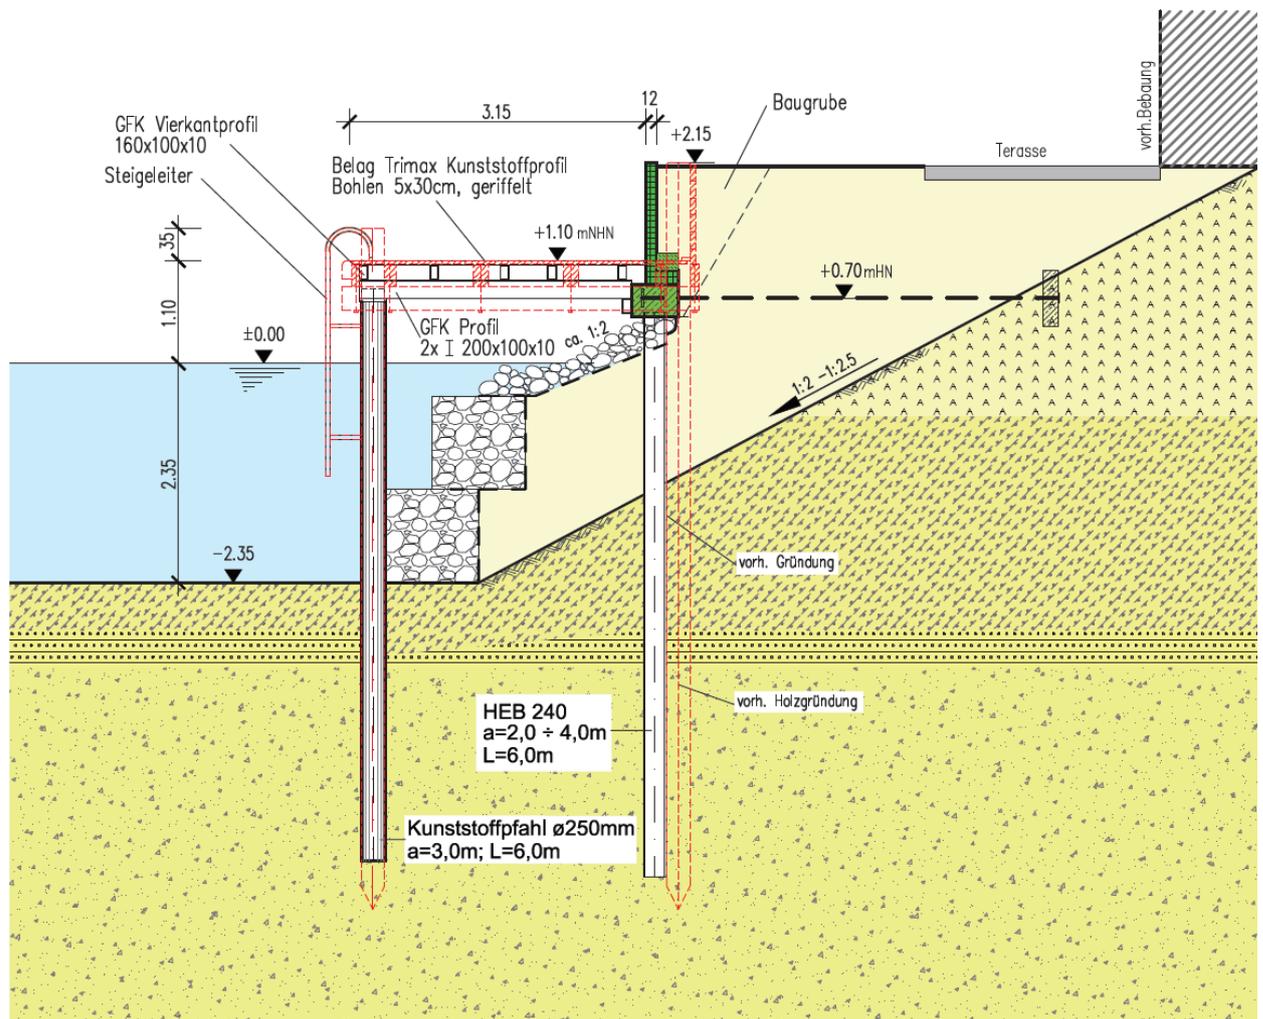
Abb. 14: Kunststoffüberbau mit Einbindung der vorhandenen Verankerung

Die wasserseitige Pfahlreihe wird als Alternative zur Stahlrohrkonstruktion mit Kunststoffpfählen $\varnothing 25\text{cm}$ ausgeführt. Der Pfahlabstand beträgt hier 3m, um die Stützweiten des Überbaus zu begrenzen und um die Pfahllänge auf die lieferbare Länge von 6m begrenzen zu können. Die Pfähle bestehen ebenfalls aus glasfaser- oder stahlverstärktem Recyclingkunststoff.

Landseitig werden aus Kostengründen Stahlträgerpfähle vorgesehen, auf welche ein Stahlbetonbalken analog Alt. 2 betoniert wird. Die Sicherung des Geländesprungs erfolgt dann wieder mit Betonfertigteilen.

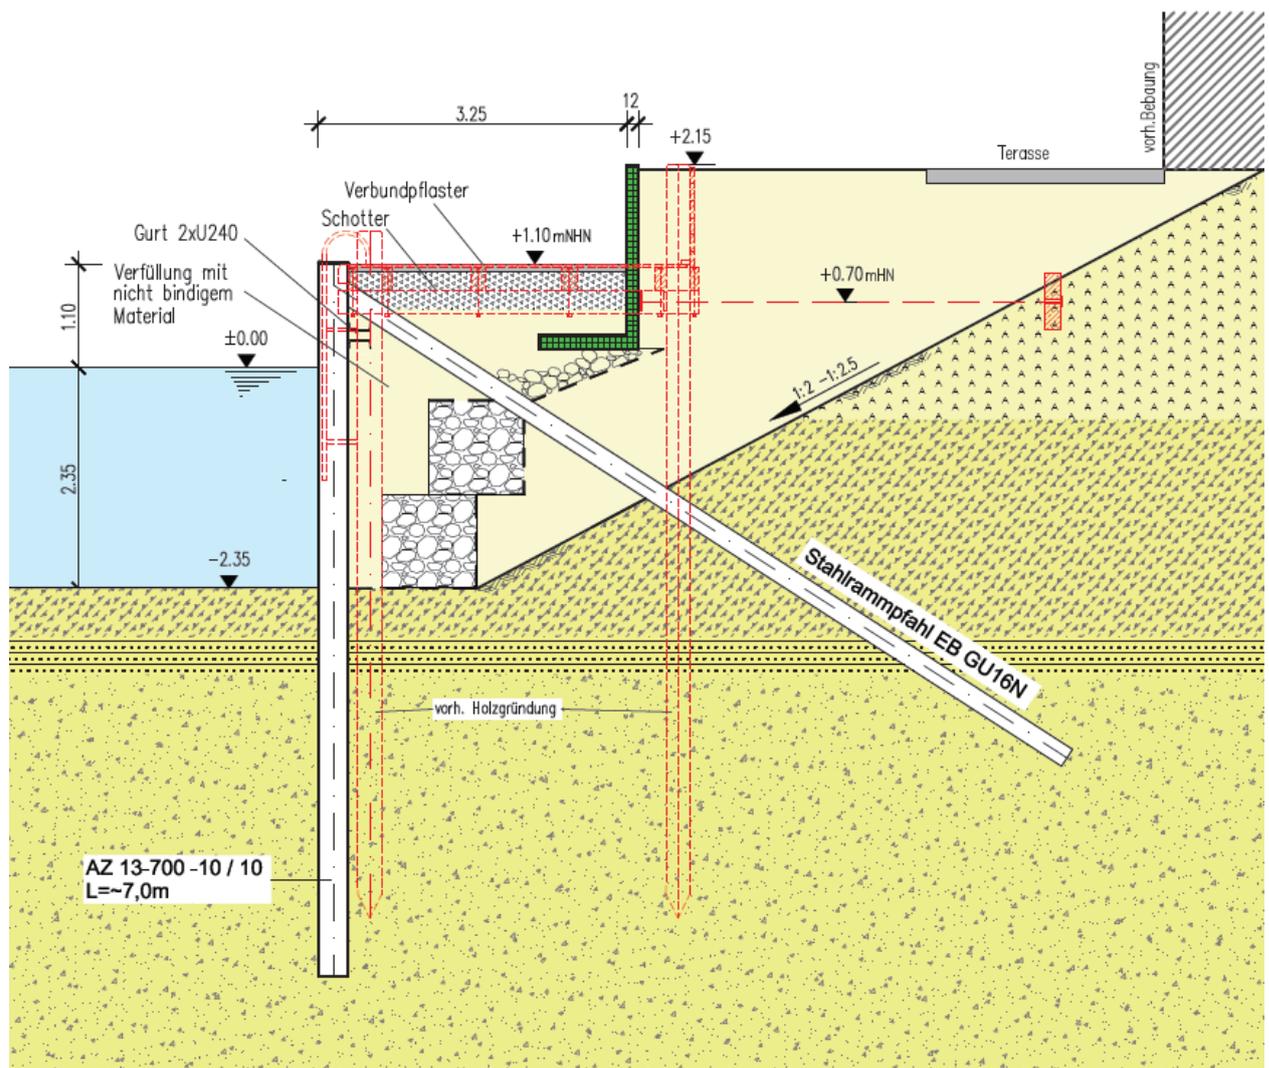
Abb. 15: Hinterfüllte, verankerte Spundwand

Kernelement dieser Lösung ist eine wasserseitige Spundwand AZ13-770-10/10 mit 10mm Wandstärke. Da die vorhandenen Holzpfähle vermutlich nicht ohne weiteres alle gezogen werden können, wird die Spundwand wasserseitig davon angeordnet, wodurch die nutzbare Hafenfäche um einen Streifen von ca. 0,5m Breite eingeschränkt wird.

Die Spundwand wird alle 5m von einem leichten 30° geneigten gerammten Stahlträgerpfahl rückverankert. Ggf. geplante Poller sind im Bereich der Rückverankerung anzuordnen. Das Spundwandprofil wird durch ein handelsübliches Kantenprofil abgedeckt.
